## 1 项目概况

祥云县城市生活垃圾处理工程位于县城东北方向，距离城区约17km处的飞天坡芋头箐，总占地面积约140亩，项目设计处理规模170t/d，服务范围主要是城市规划建成区范围，服务年限15年，设计总库容为120万m<sup>3</sup>。祥云县祥城镇环境卫生管理站委托大理州环境科学研究所编制完成了《云南省祥云县城市生活垃圾处理工程环境影响报告书》（简称“《环评报告》”），原云南省环境保护局于2006年9月18日出具准予行政许可决定书（云环许准[2006]139）（详见附件1）。原环评许可的渗滤液处理工艺采用回喷减量方式，垃圾渗滤液在填埋区全部回喷，实现“零排放”。取得批复后，垃圾填埋场于2008年开始建设，于2009年5月建设完成。项目实施过程中，为更好、有序的组织开展项目各项工作，垃圾填埋场主体单位由祥云县祥城镇环境卫生管理站变更为祥云县住房和城乡建设局。

因祥云县城市生活垃圾处理工程现已停运，仅祥云县城市生活垃圾处理厂应急工程 30 吨/天渗滤液处理站工程作为祥云县城市生活垃圾处理工程附属工程正常运行，用于处理垃圾填埋场现状垃圾堆体持续产生的渗滤液，故此次验收拟对《祥云县城市生活垃圾处理工程项目》、《祥云县城市生活垃圾处理场应急工程 30 吨/天渗滤液处理站工程》进行合并验收，**验收范围**主要涉及如下几个方面：

祥云县城生活垃圾处理工程及应急工程 30 吨/天渗滤液处理站工程竣工环保验收监测

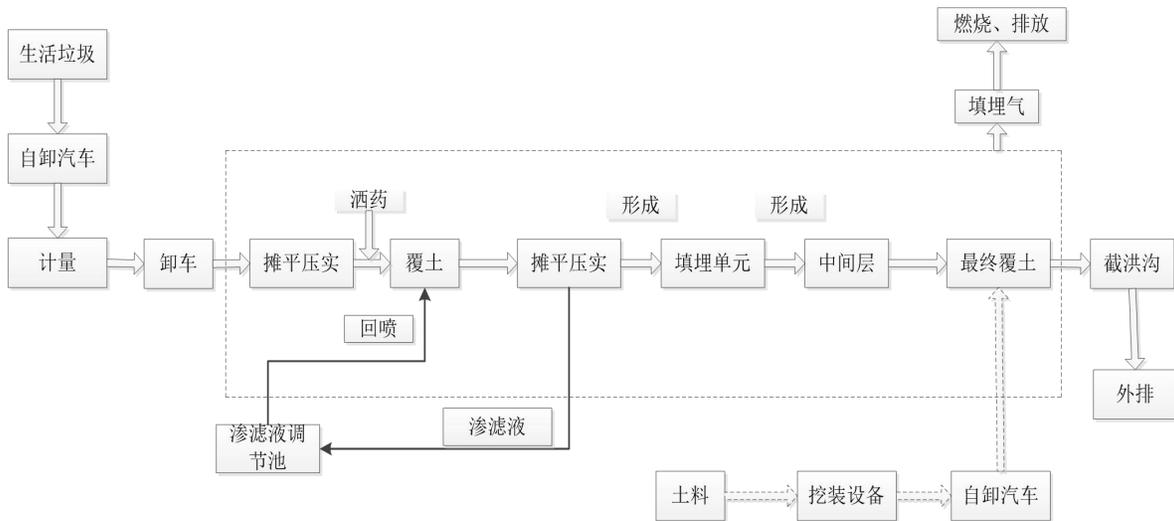
图 3-1 垃圾填埋场正常运行期间工艺流程图

垃圾填埋场自 2015 年 12 月 4 日泄漏事件发生后已停运至今，经县人民政府决议，祥云县城垃圾填埋场不再重新启用，垃圾填埋场现状不涉及垃圾填埋。此次验收对垃圾填埋场正常运营期间的垃圾填埋工艺流程进行相关阐述。

垃圾的摊铺、压实的技术关键是斜坡作业，实际操作中应尽可能采用由下到上的作业方式推坡。本工程采用推土机进行垃圾的摊铺和压实作业。

垃圾填埋场正常运行期间工艺流程图见图 3-1。

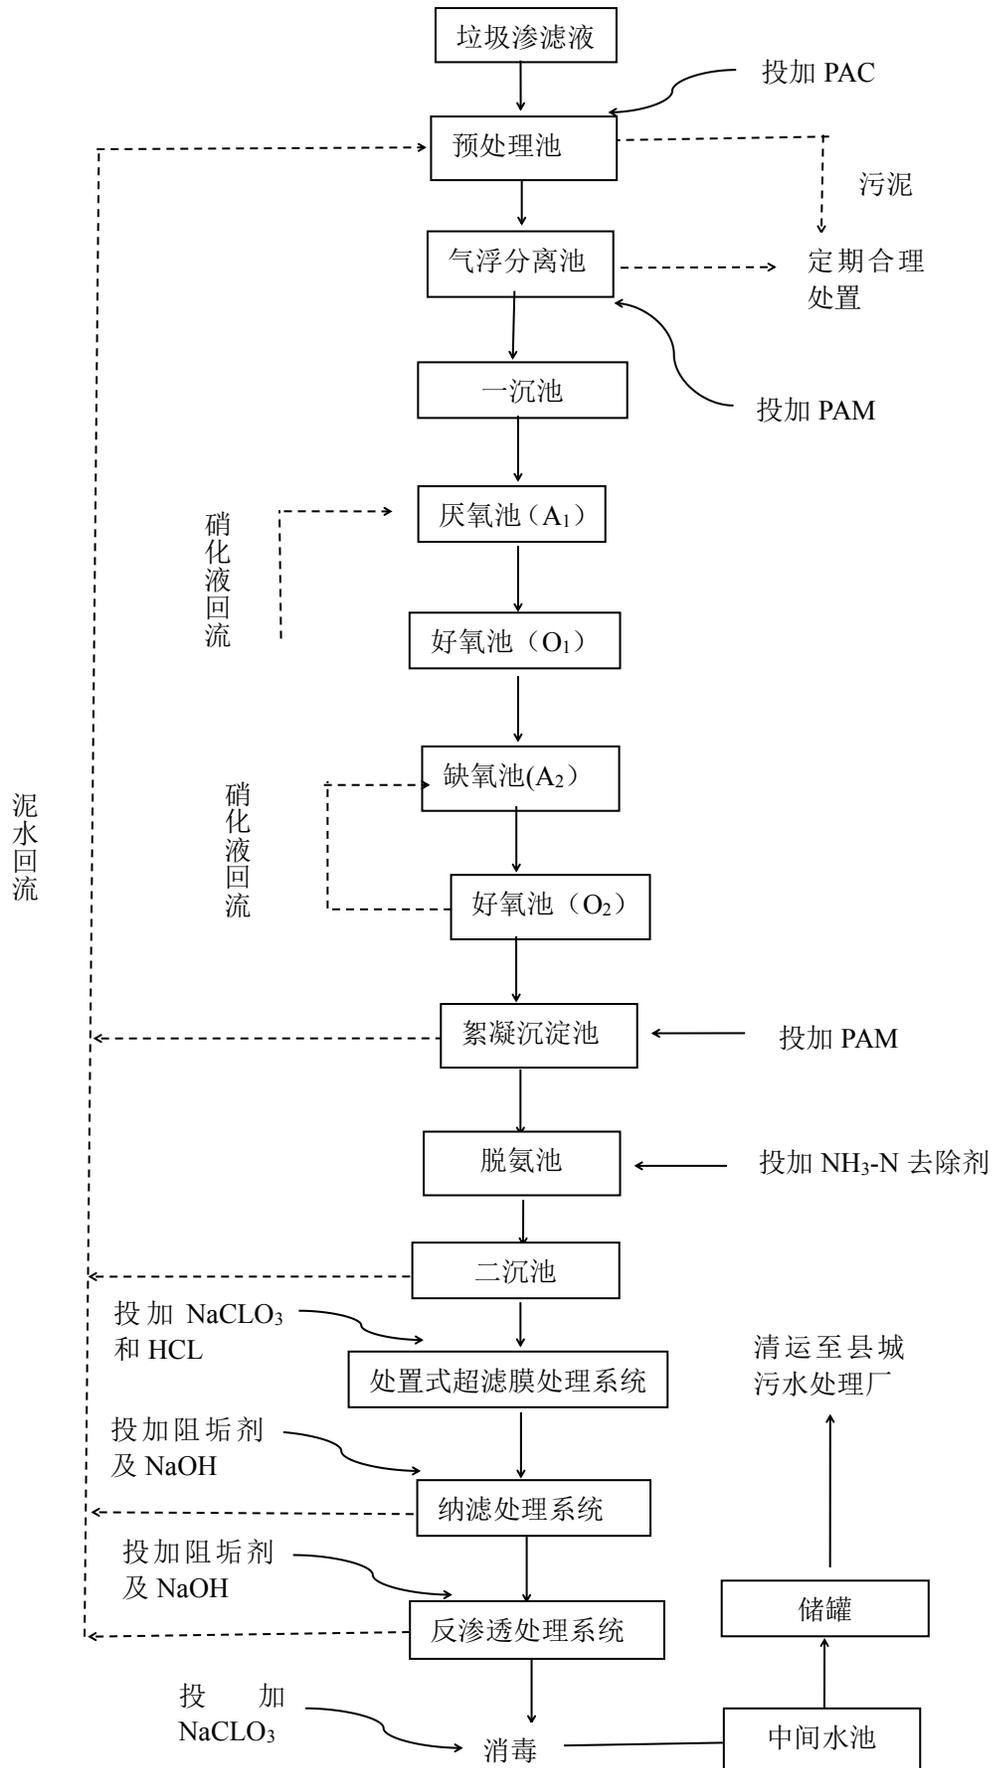
图 3-2 渗滤液处理站工艺流程图

自泄漏事件发生后，垃圾填埋场配套建成 30 吨/天的渗滤液处理站，渗滤液处理站采用 A<sub>2</sub>O<sub>2</sub>+超滤+纳滤（NF）+反渗透（RO）工艺。具体工艺流程简介如下：

(6) 超滤膜出水暂存于缓冲池内，由纳滤进水泵输送进入纳滤装置进行处理，纳滤产出清水进入纳滤储水池后，由反渗透进水泵输送进入反渗透装置进行处理，最终反渗透产生的清液经次氯酸钠消毒后暂存于储罐，最终由罐车清运至县城污水处理场进一步处理。

(7) 反渗透、纳滤过程产生的浓缩液回流进入调节水池，循环处理。渗滤液处理系统产生的污泥定期合理处置。渗滤液处理站工艺流程见下图：

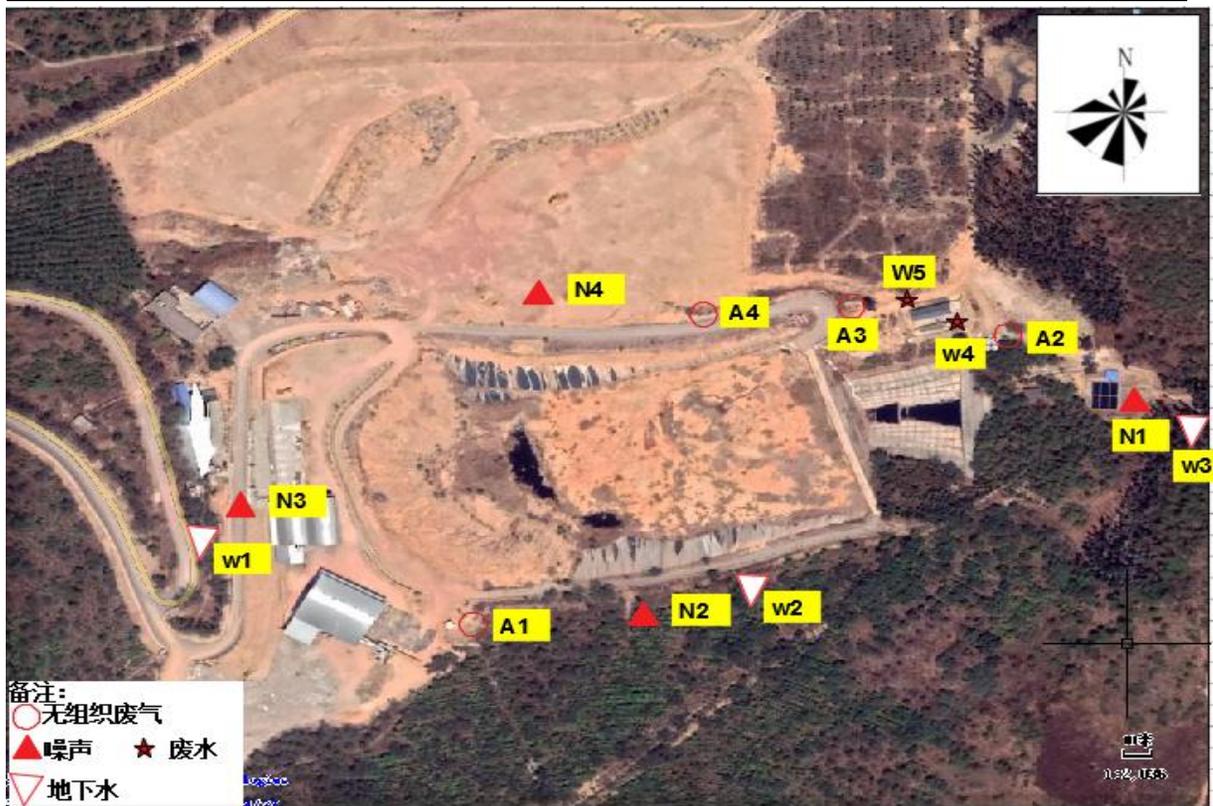
图 7-1 项目验收监测布点图

类型	监测点位	监测项目	监测频次
废水	渗滤液处理站进、出口	pH 值、色度、悬浮物、氨氮、化学需氧量、生化需氧量、总磷、总氮、总铬、六价铬、粪大肠菌群、总汞、总镉、总砷、总铅	2 天*3 次*2 点
地下水	3 个	pH、氟化物、硫化物、阴离子表面活性剂、溶解性总固体、亚硝酸盐氮、铜、铅、锌、镉、铁、氰化物、高锰酸盐指数、挥发酚、总硬度、氨氮、硫酸盐、氯化物、汞、砷、硒、六价铬、铝、钠、碘化物、三氯甲烷、四氯化碳、苯、甲苯	1 天*1 次*3 点
无组织废气	上风向 1 个点、下风向 3 个点	硫化氢、氨、颗粒物	2 天*4 次*4 点
	填埋场内工作面 2 米以下	甲烷	2 天*3 次*1 点
噪声	场区边界东、南、西、北 (4 个测点)	厂界环境噪声	2 天*1 组*4 点

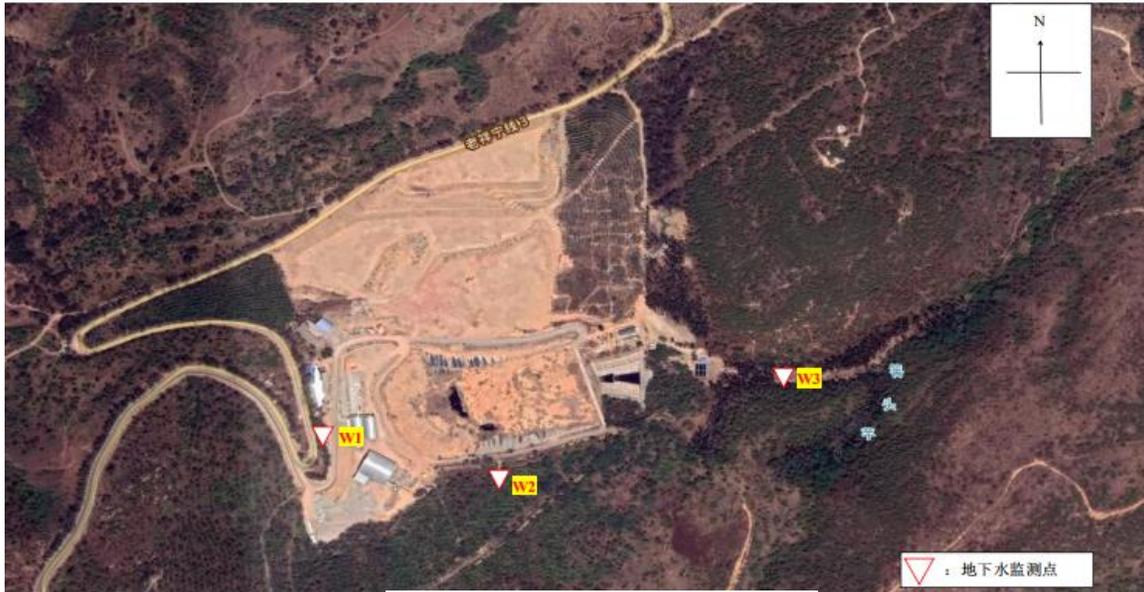
图 9-1 地下水监测点位布置图

项目设置 500m 的卫生防护距离，卫生防护距离内无居民点分布。为了解项目运营期工程防渗情况。此次验收引用云南中科检测技术有限公司对垃圾填埋场下游地下水的现状监测结果，详见表 9-8。

监测布点情况见图 9-1。

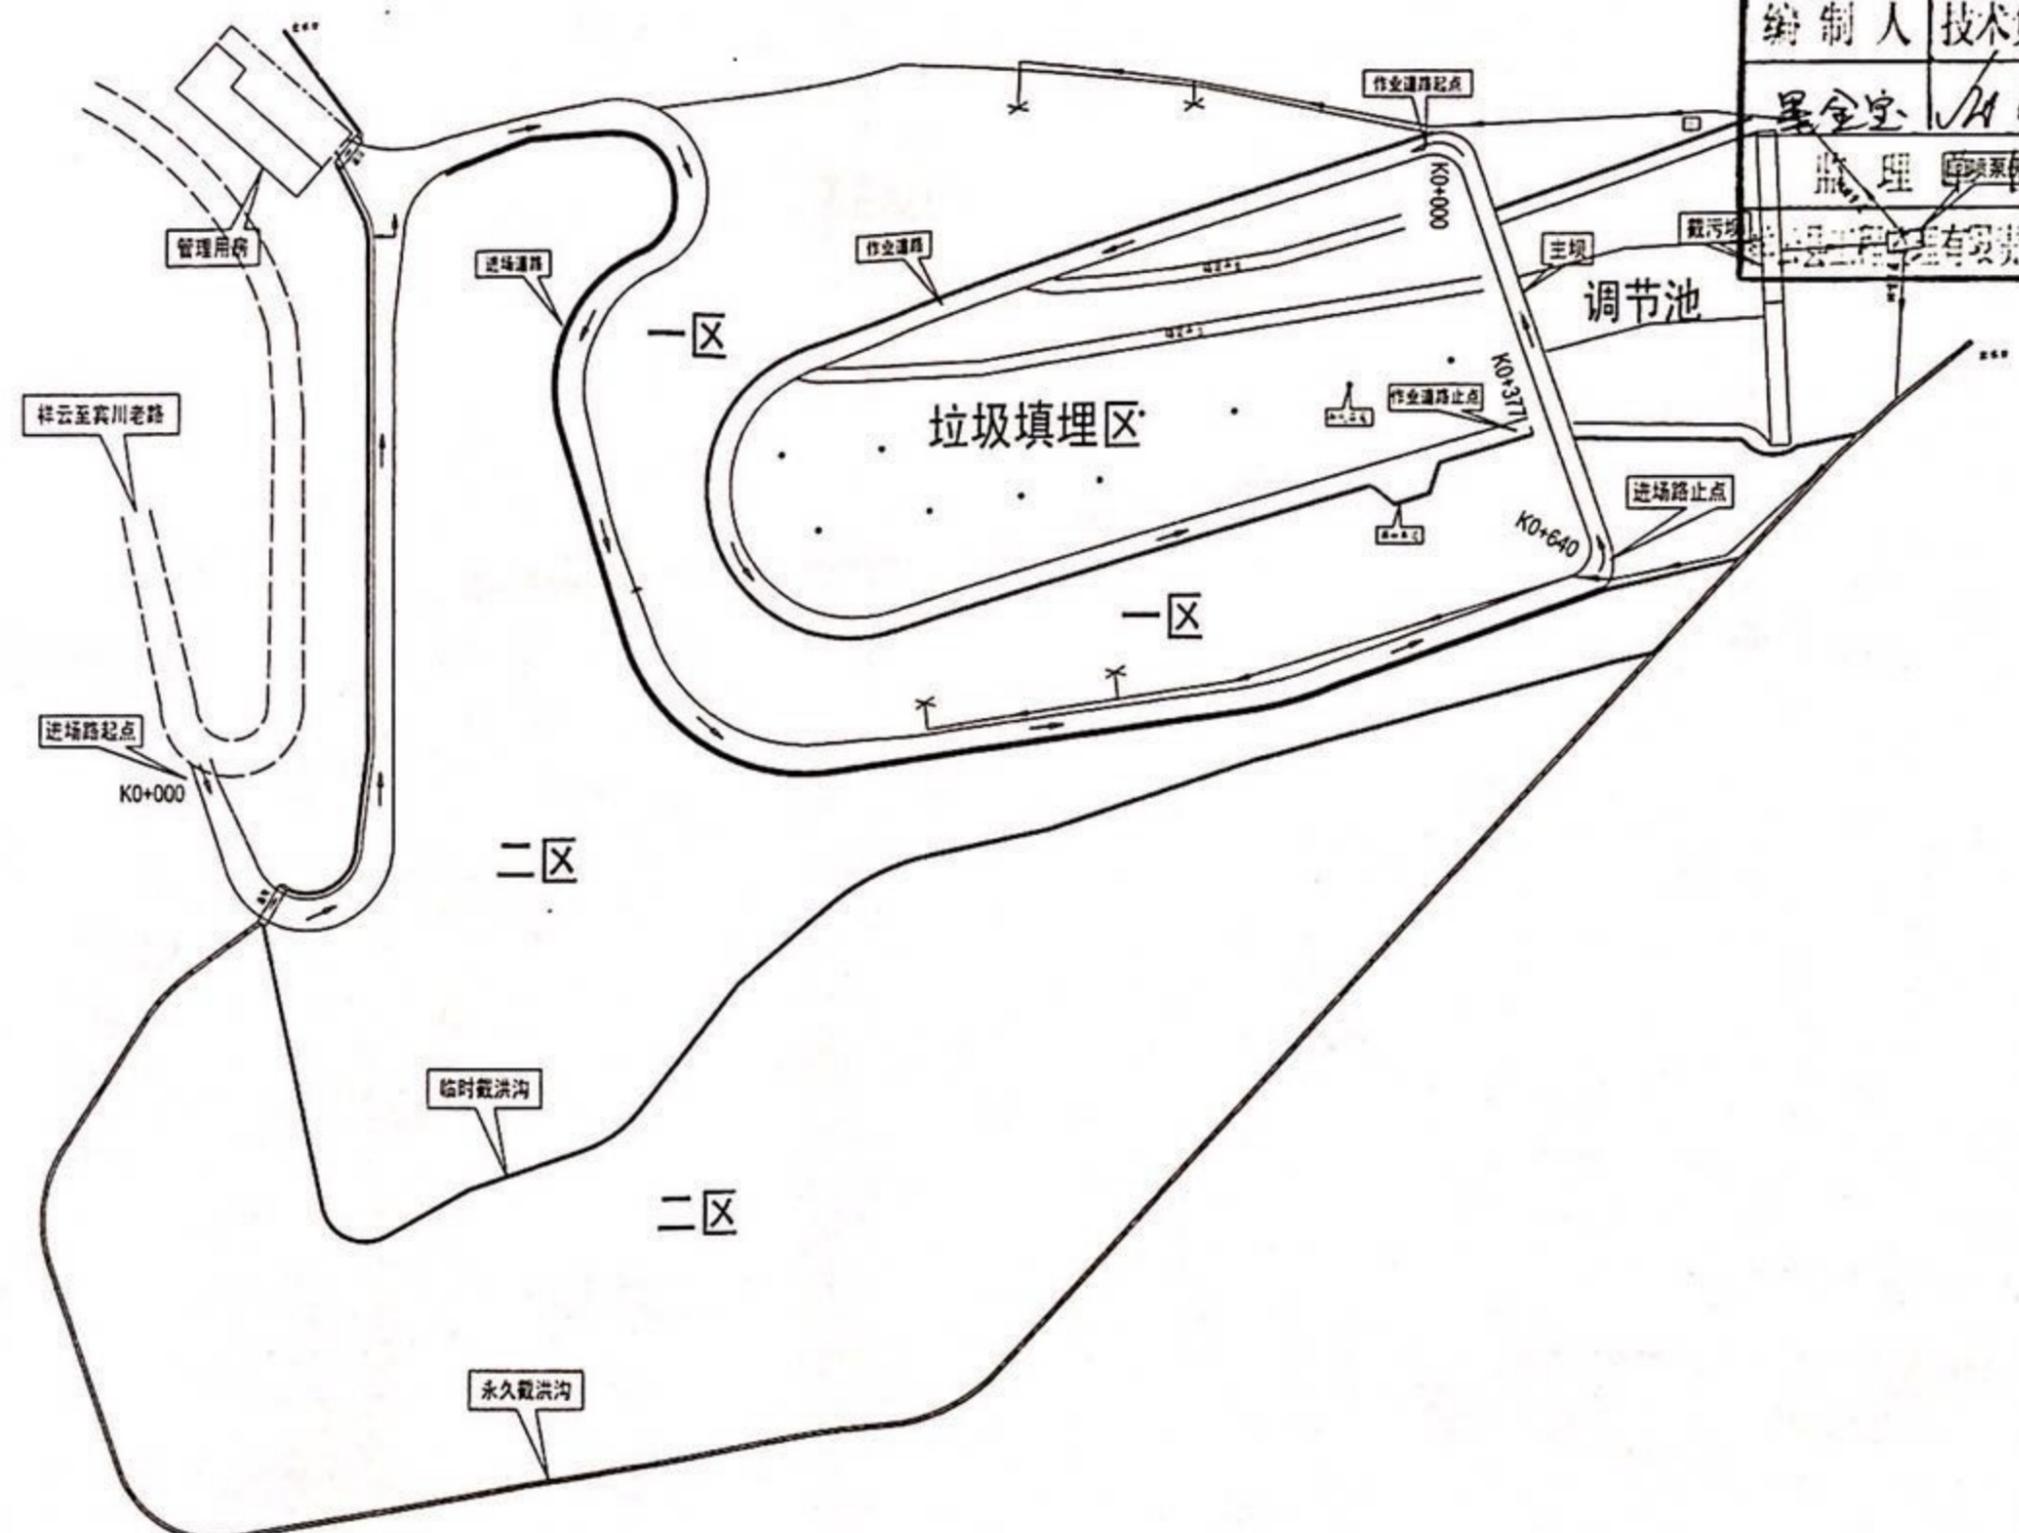
附图3 项目总平面布置图

整个垃圾场厂区总占地面积 140 亩，包括垃圾填埋区、调节池、渗滤液处理系统、

管理区、进场道路。

填埋场生产管理区位于整个厂区东北面，位于主导风向侧风向地势较高处，远离垃圾填埋库区及渗滤液处理区，可有效减少项目运营期恶臭对生活管理区工作人员的影响。项目区进场道路穿管理区而过，与填埋库区联通，方便渗滤液清运罐车的出入。填埋库区高程以下西南侧紧邻设置渗滤液调节池，有一定的高差可保证渗滤液重力流出，方便渗滤液的收集处理。调节池内的渗滤液经调节池北侧的渗滤液处理站处理后由罐车定期清运至县城污水处理厂进一步处理。工程沿管理区和渗滤液收集处理区域进行见缝插针式绿化，有效地保证了绿化率，达到绿化防臭的效果。

项目做到了生产区、生活区分离，生活区位于生产区侧风向，有效避免运营期恶臭对周围环境的影响。项目调节池设置于垃圾坝重力流下游便于渗滤液的收集处理。总体而言，项目总平面布局较合理。
