# 南涧县兔街加油站建设项目 竣工环境保护验收监测报告

建设单位：云南宝聚工程机械租赁有限公司

编制单位：大理厚德环境科技咨询有限公司

2021年3月

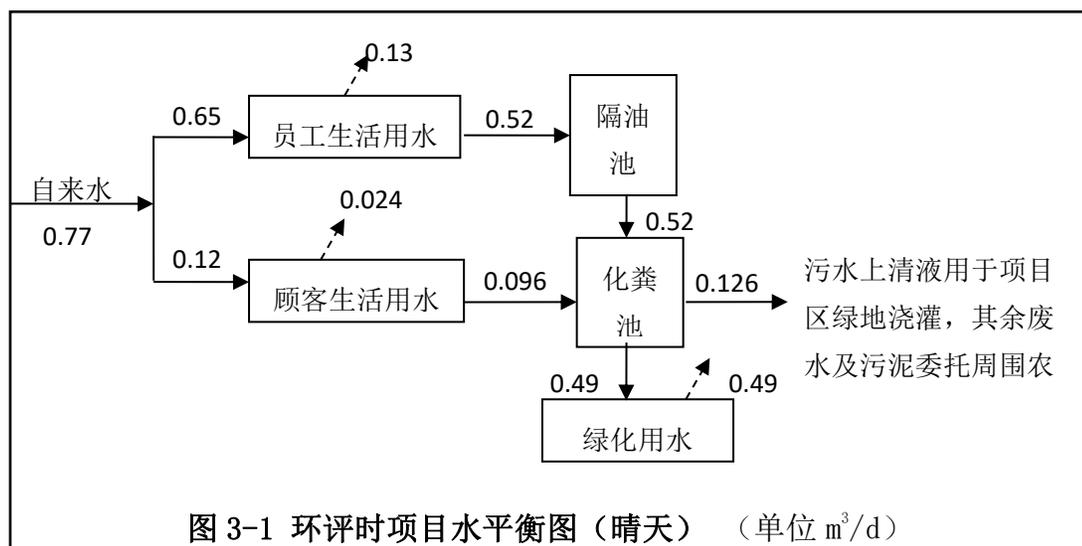
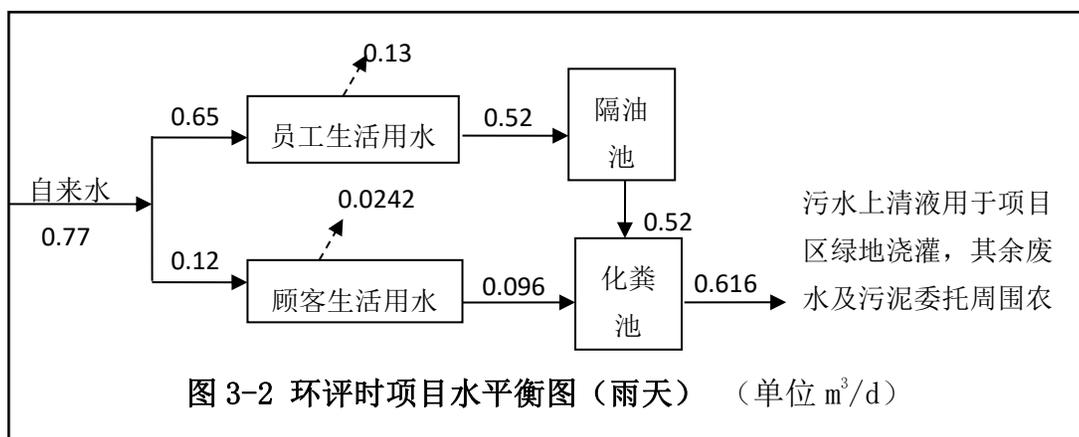
环评阶段: 环评时按照本项目区员工 10 人, 每天使用卫生间的顾客人数为 60 人次计算用、排水量, 加油站运营期水量平衡见图 3-1、3-2。

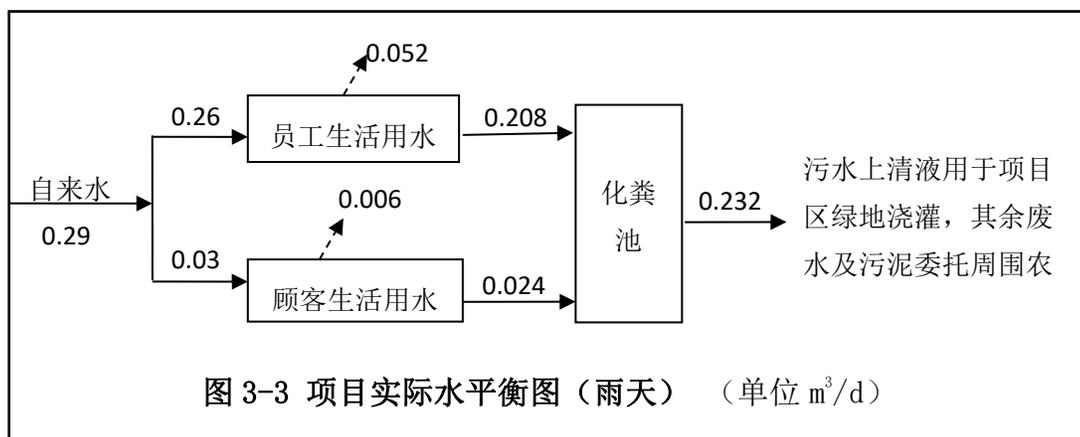
实际试运行过程中，本项目区员工 4 人。根据试运行至今加油站的燃油销售情况，项目运行近 5 个月，燃油销售量约为设计销售量的 1/20，据此加油站年销售量约为设计年销售量的 3/25。且根据试运行的实际情况，每天如厕的外来人员较之环评时大为减少，平均仅为约 15 人次。因此，项目实际运行过程中，用排水量均大幅减少。实际运行过程中，项目区内用、排水量平衡图见图 3-3。

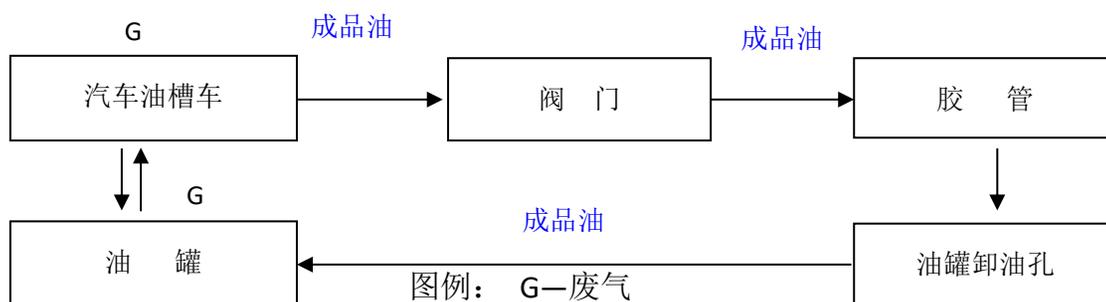
图 3-4 卸油及卸油油气回收工艺流程

汽油罐卸油油气回收：汽油油罐车卸下一定数量的油品，就需吸入大致相等的气体补充到槽车内部，而加油站内的埋地油罐也因注入油品而向外排出相当数量的油气。通过安装一根气相管线，将油槽车与汽油储罐连通，卸车过程中，油槽车内部的汽油通过卸车管线进入储罐，储罐的油气经过气相管线输回油罐车内，完成密闭式卸油过程。回收油罐车内的油气，可由油罐车带回油库后，再经油库安装的油气回收设施回收处理。

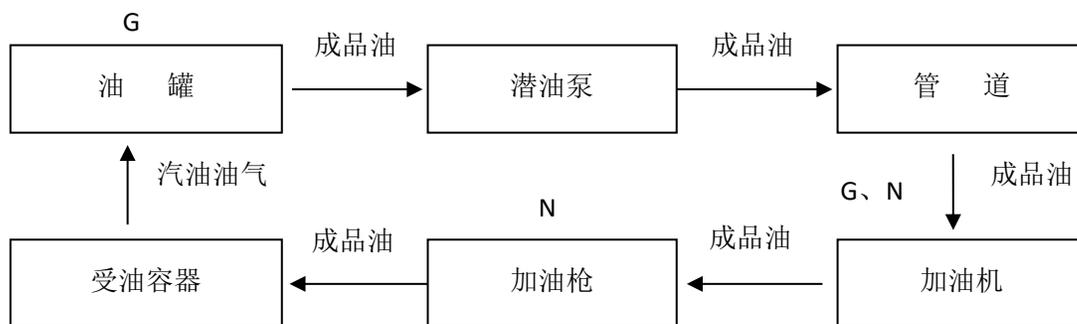
图例： G—废气， N—噪声 图 3-5 加油及加油油气回收工艺流程

加油：加油采用正压加油工艺，通过潜油泵把油品从储油罐压出，经过加油机的油气分离器、计量器，再经加油枪加到汽车油箱中。

汽油加油油气回收：汽车加油过程中，将原来油箱口散溢的油气，通过油气回收专用加油枪收集，利用动力设备（如真空泵）经油气回收管线输送至汽油储罐，实现加油与油气等体积置换。

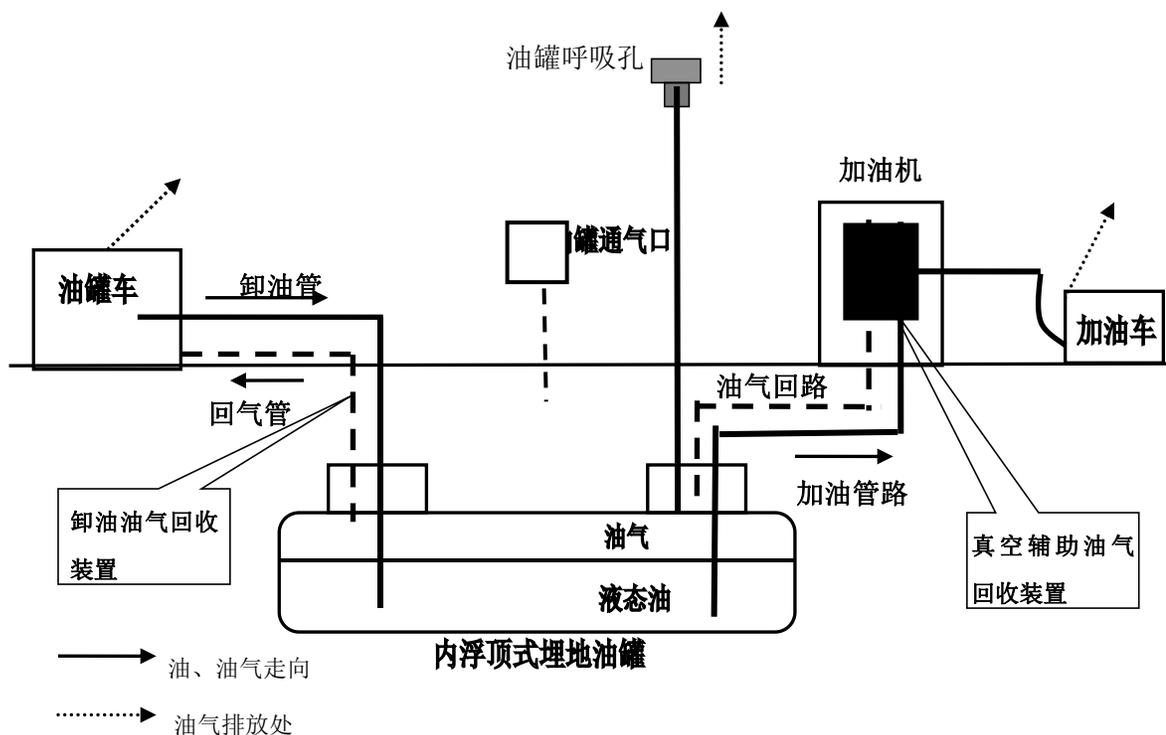
图 3-6 项目油气回收措施及排放路线

项目油气排放路径详见图 3-6。

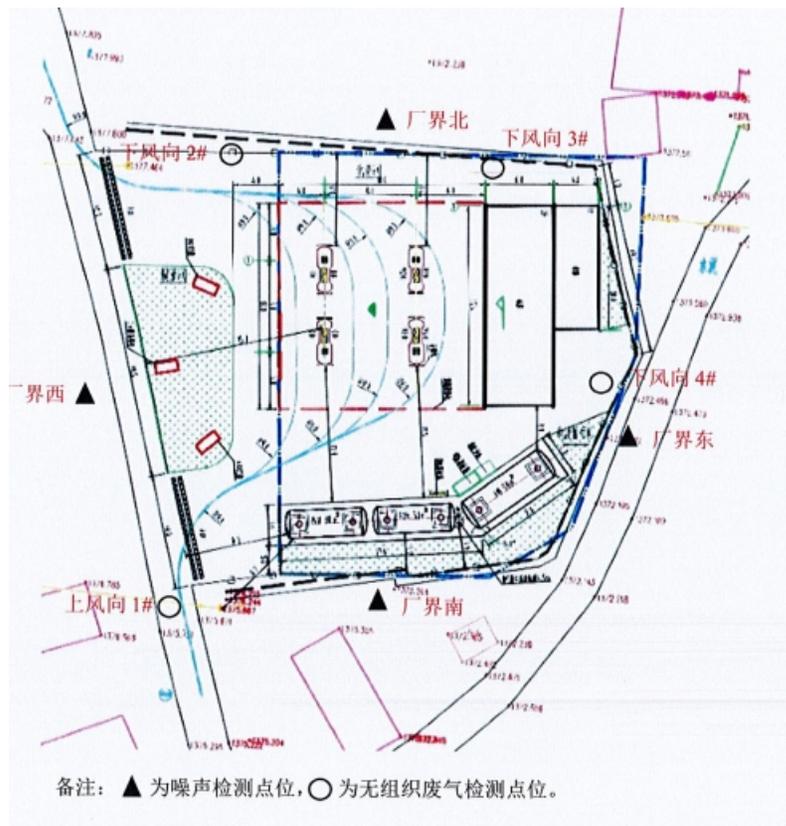
图 7-1 项目监测点位布置图

此次验收监测主要对项目区无组织废气及噪声进行了现场监测，具体监测内容见表 7-1。项目点位布置情况见图 7-1。

类型	监测点位	监测项目	监测频次
废气	上风向 1 个点 位，下风向 3 个点位（总 4 个监测点位）	非甲烷总烃	连续监测 2 天， 每天采样 3 次
噪声	场区边界东、 南、西、北 （4 个测点）	厂界环境噪声	连续监测 2 天， 每天昼、夜各监 测 1 次

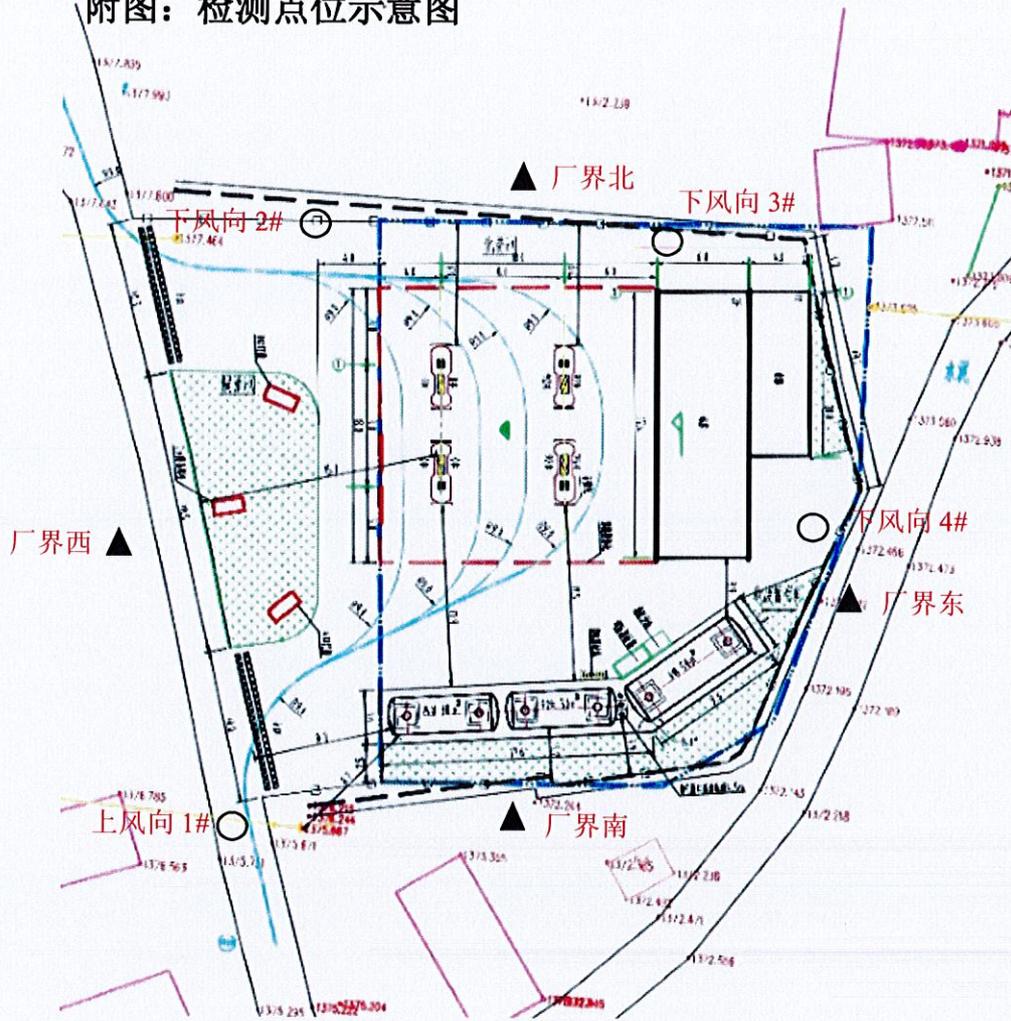
附图：检测点位示意图

备注：▲ 为噪声检测点位，○ 为无组织废气检测点位。

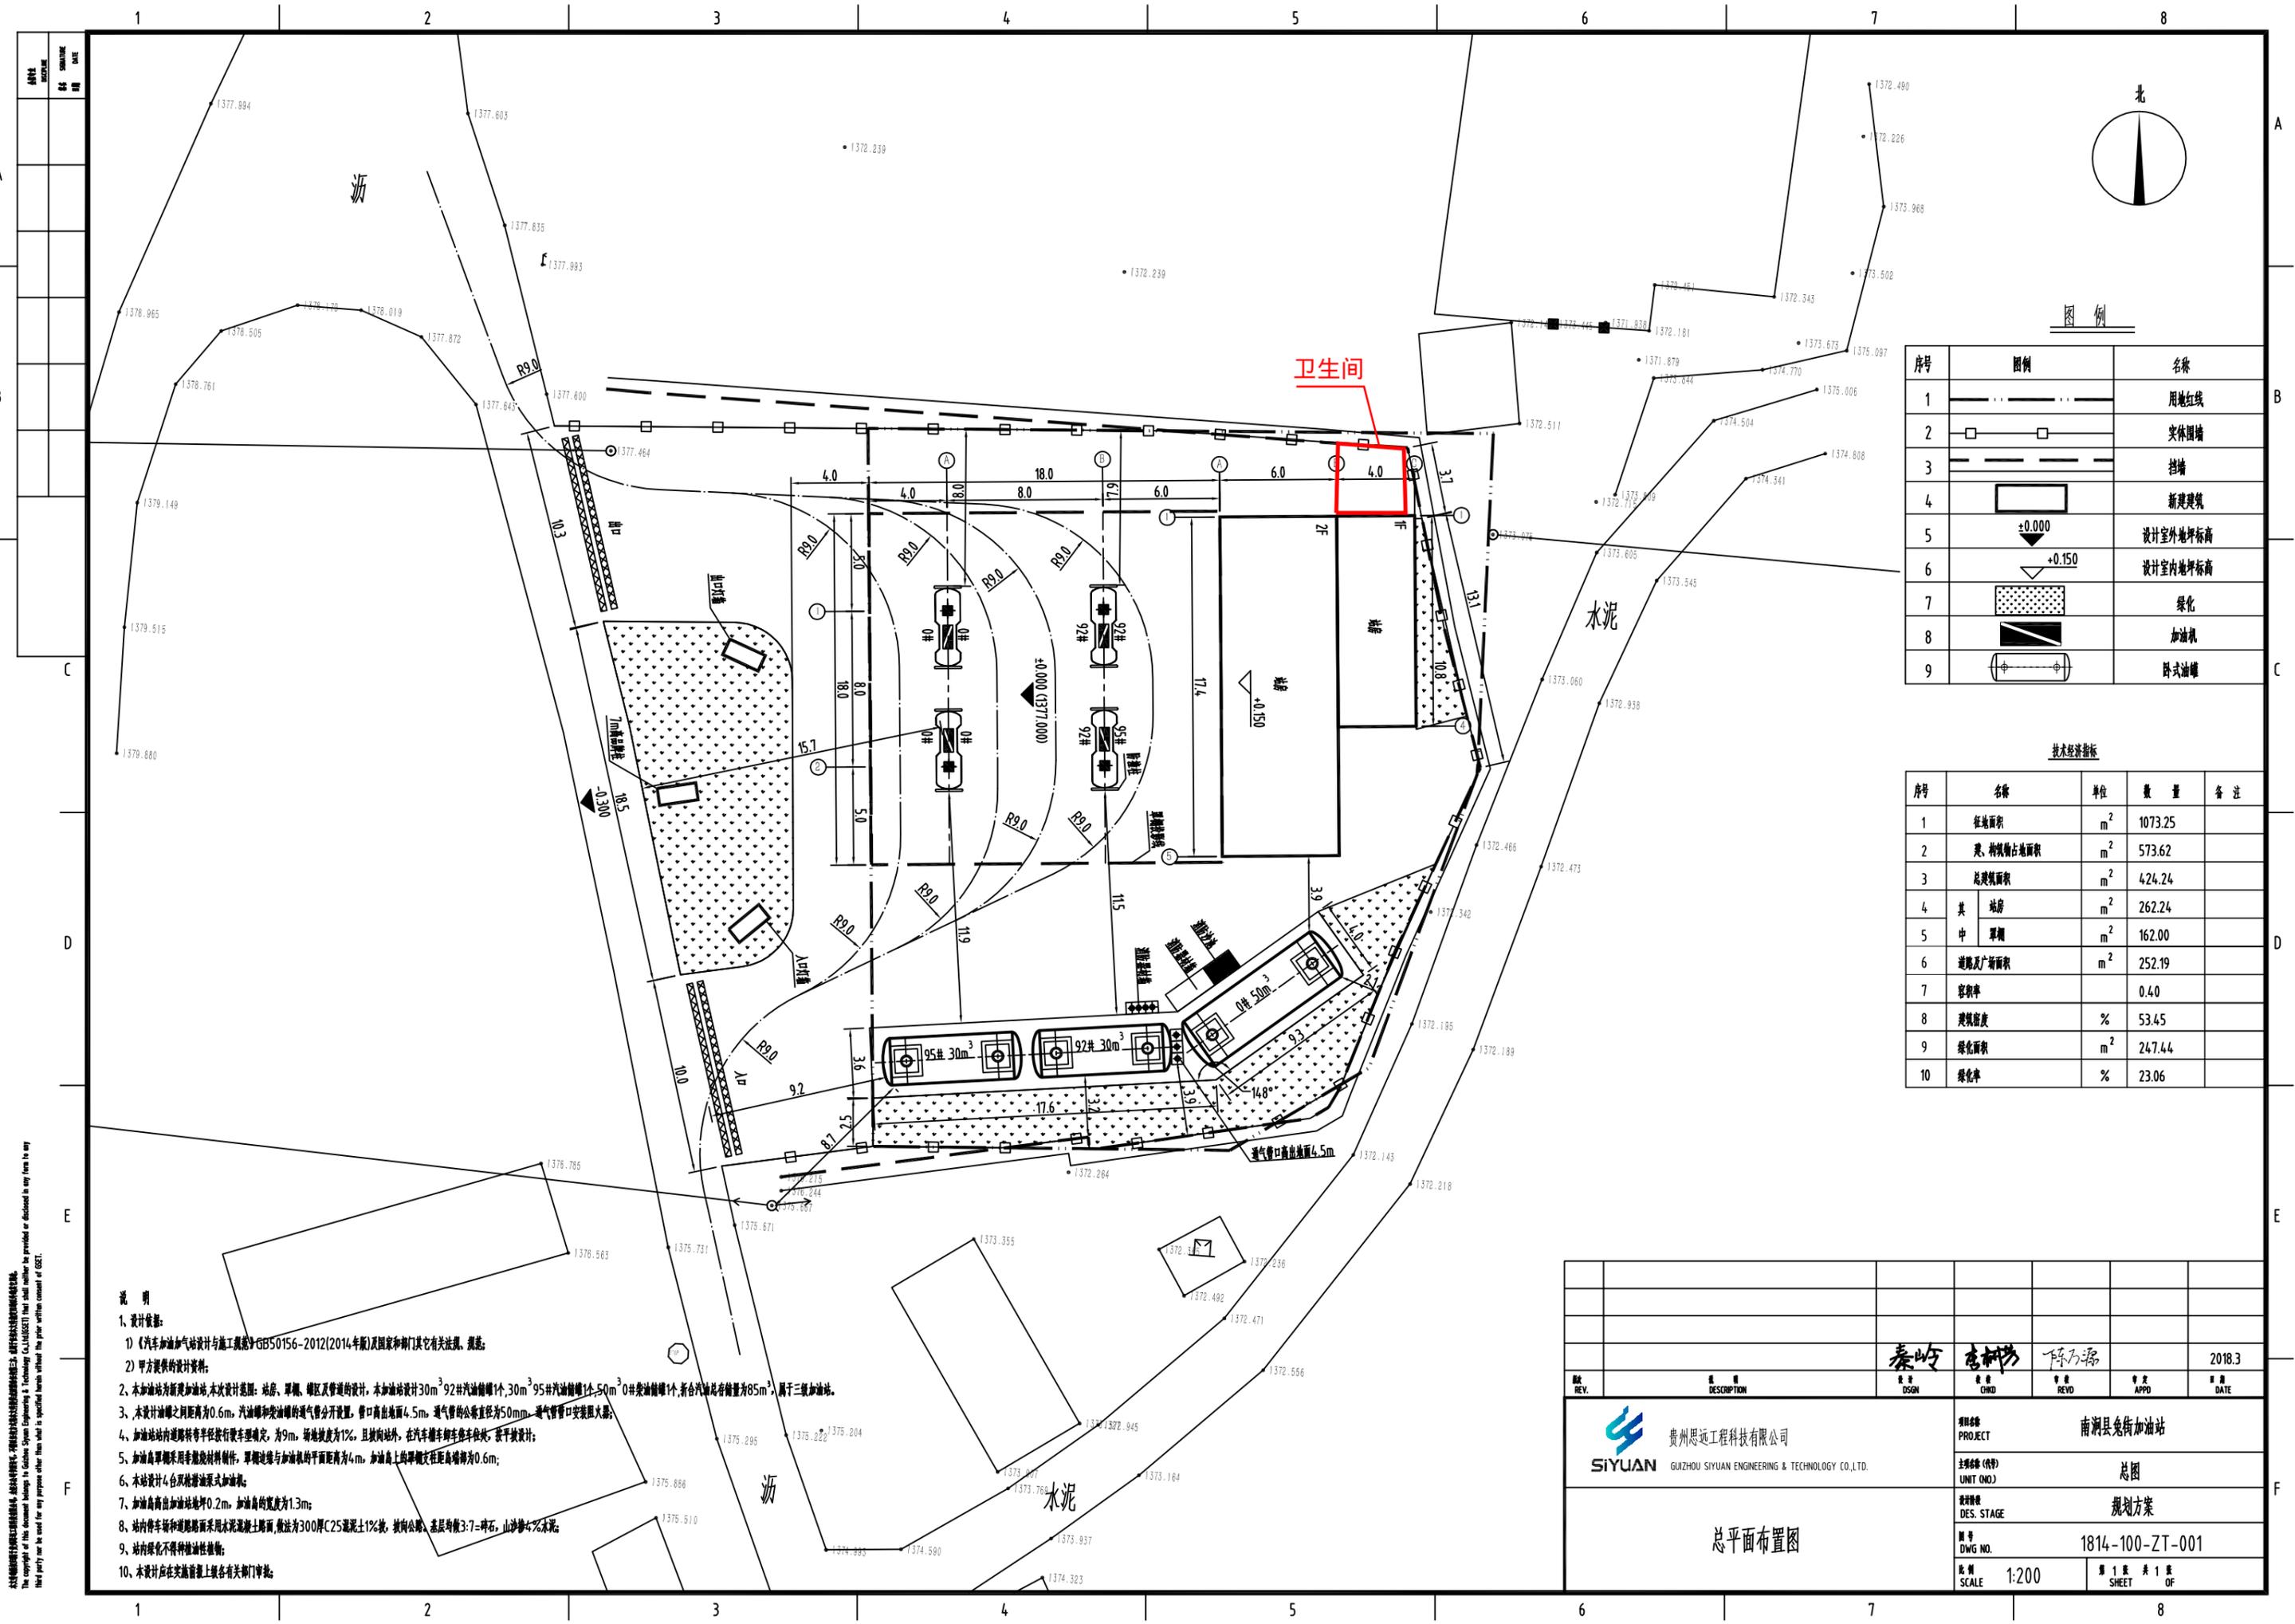
项目按照规划方案设计进行建设，结合现场踏勘，除将卫生间设置在站房北侧外（为增加工程内容），其他主要工程内容均与设计及环评时一致。
