大理鑫鑫商砼有限公司商品混凝土搅拌站异地  
搬迁规划项目

# 水土保持方案报告书

(报批稿)

编制单位：大理厚德环境科技咨询有限公司

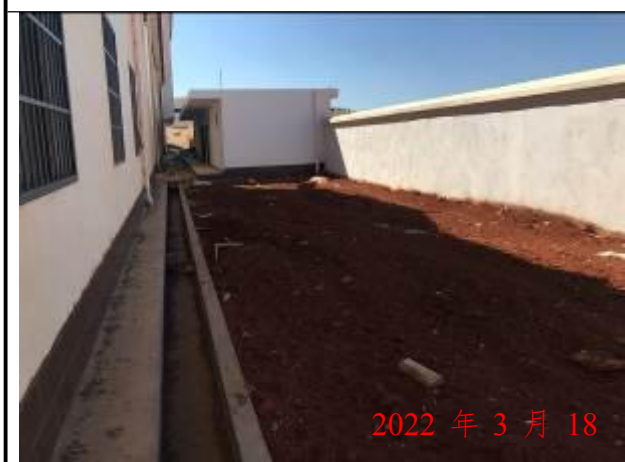
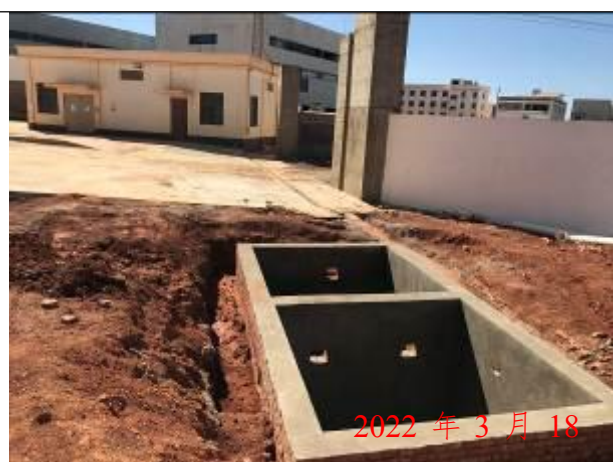
砖砌体排水沟

沉砂池

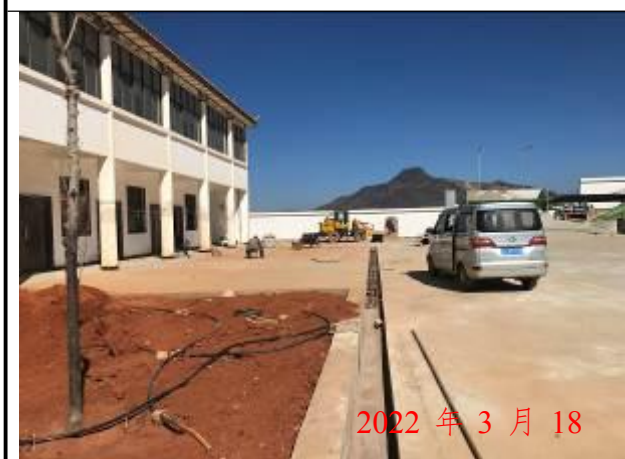
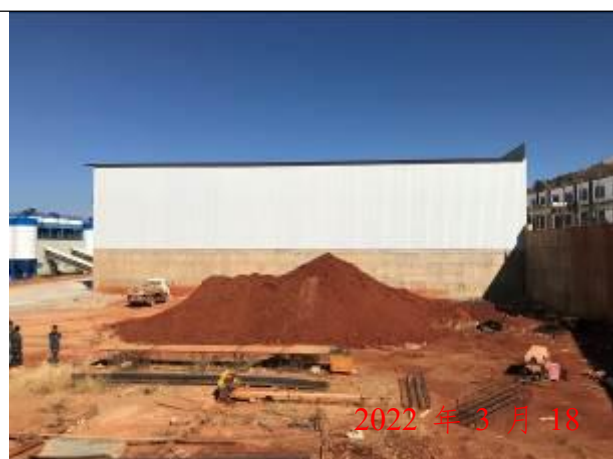
混凝土排水沟

表土剥离

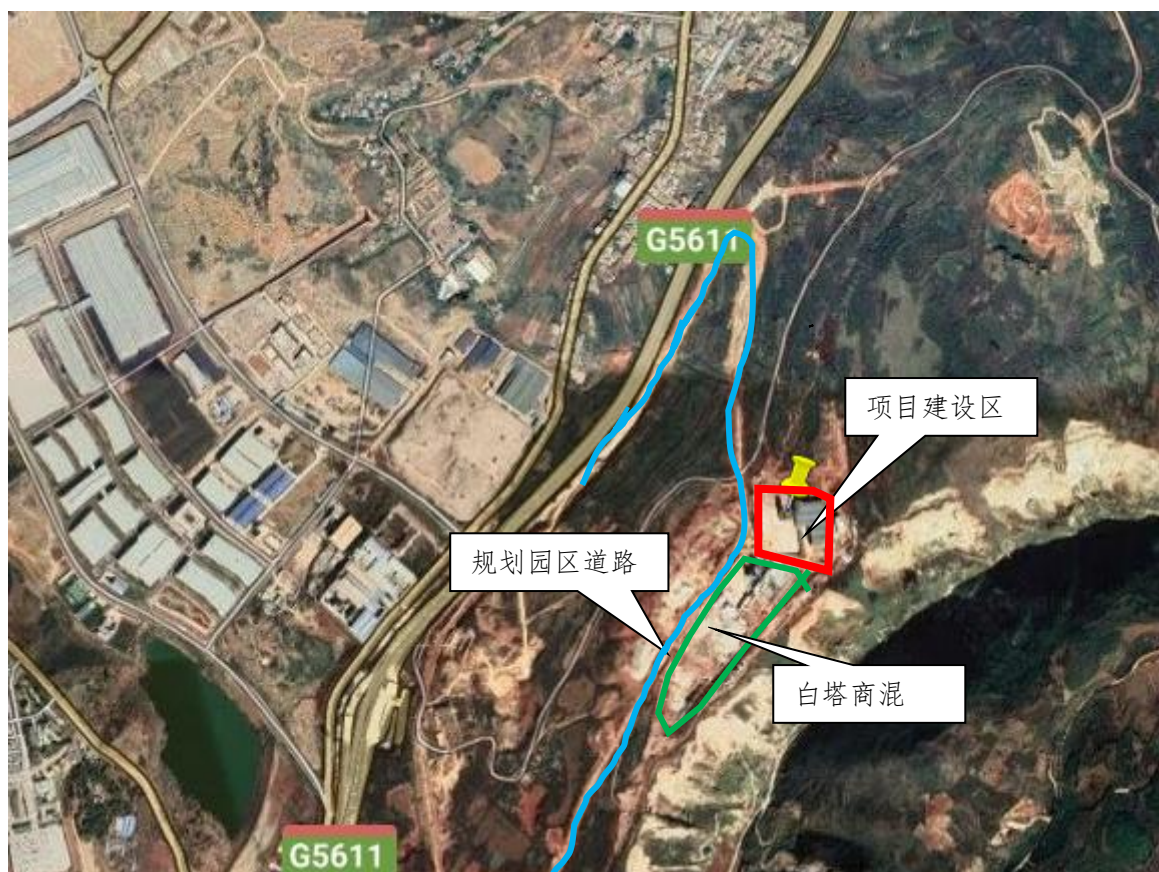
图 2-1 项目建设区及周边现状卫星图

项目建设场地及周边现状情况见图 2-1。

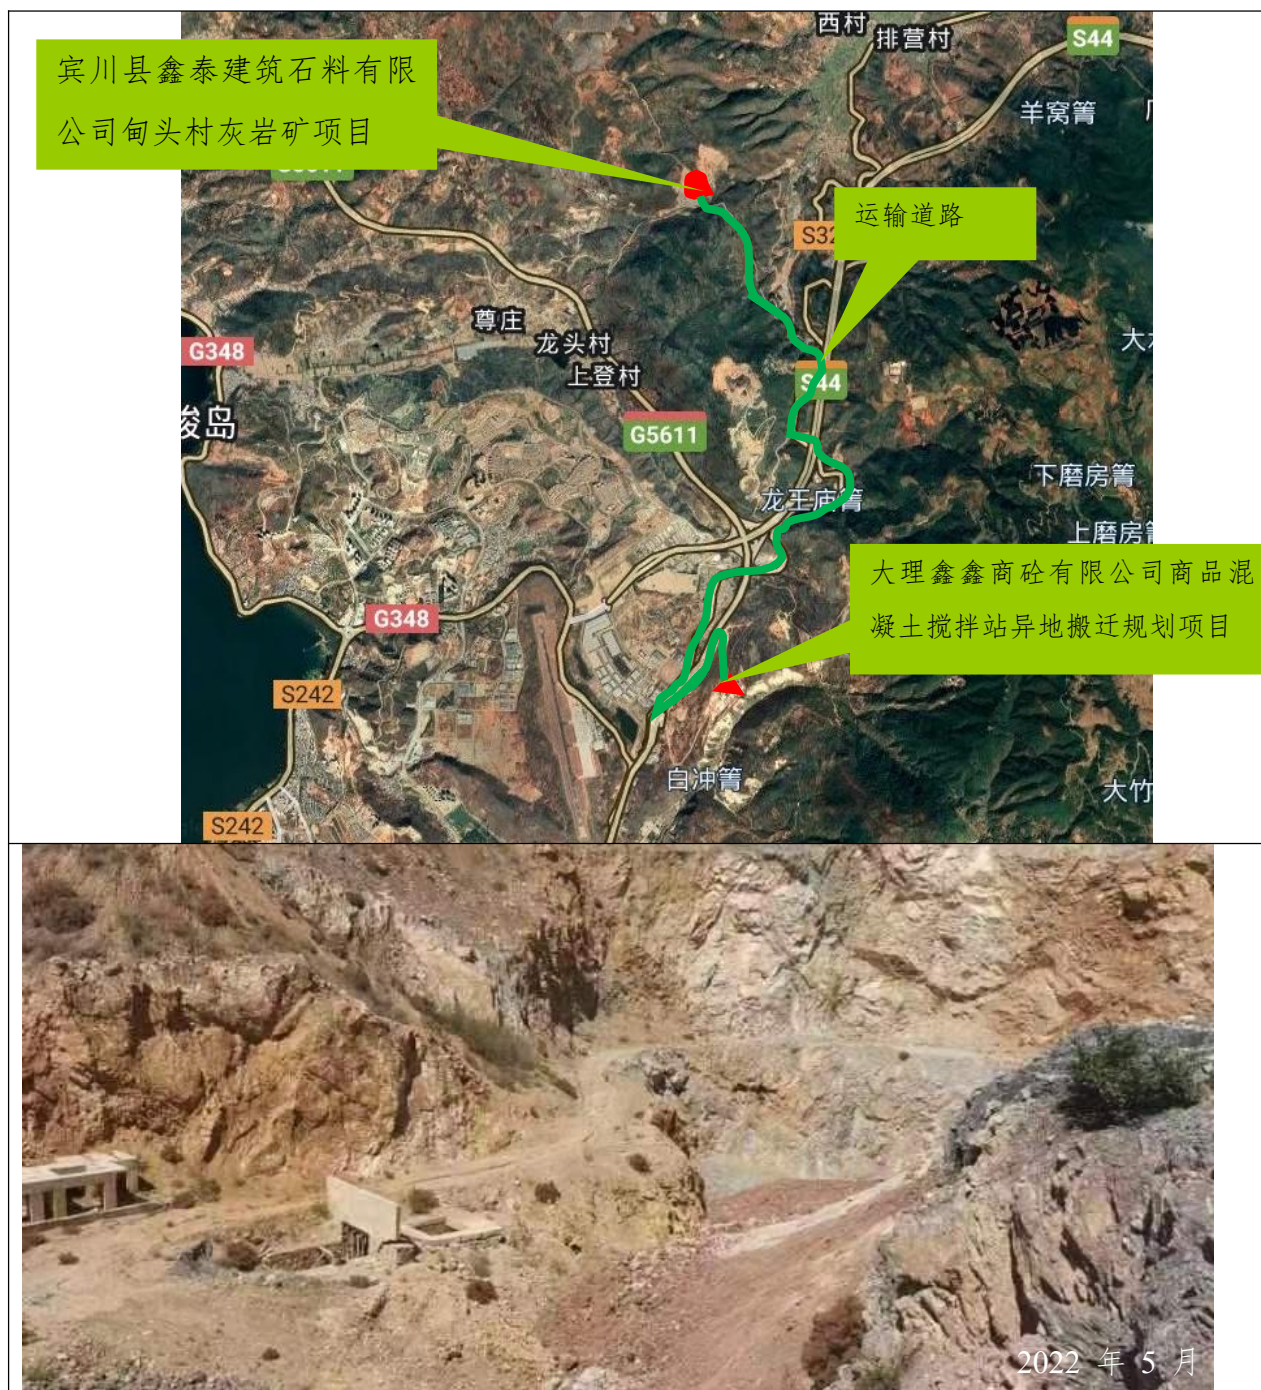
本项目从2019年8月开工建设土石方外运于2022年4月份以前完成,以往施工期间本项目陆续累计产生弃土7.62万 $\text{m}^3$  (含表土0.23万 $\text{m}^3$ )全部运输至宾川县鑫泰建筑石料有限公司甸头村灰岩矿项目作为矿山恢复治理回填土使用。截止到2022年5月分,现场踏勘,该矿坑依然剩余部分库容容纳弃土,宾川县鑫泰建筑石料有限公司甸头村灰岩矿项目矿坑回填现状如图所示:
