# 南涧县宝华镇石丫口加油站项目 竣工环境保护验收监测报告

建设单位：南涧县宝华镇石丫口加油站

编制单位：大理厚德环境科技咨询有限公司

2021年3月

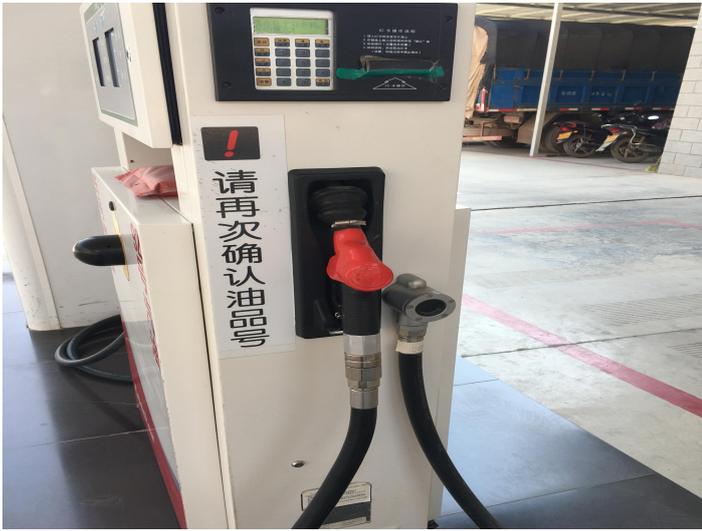
加油枪油气回收装置

B) 二次油气回收阶段（即加油油气回收系统）：二次油气回收阶段是采用真空辅助式油气回收设备，将在加油过程中挥发的油气通过地下油气回收管线收集到地下储罐内的油气回收过程。该阶段油气回收实现过程：加油站加油过程中，通过真空泵产生一定真空度，经加油枪、油气回收管、真空泵等油气回收设备，按照气液比控制在 1.0~1.2 之间要求，将加油过程挥发的油气回收回到油罐内。二次油气回收分为分散式油气回收和集中式油气回收两种形式。本项目采用的二次回收形式以集中式油气回收。

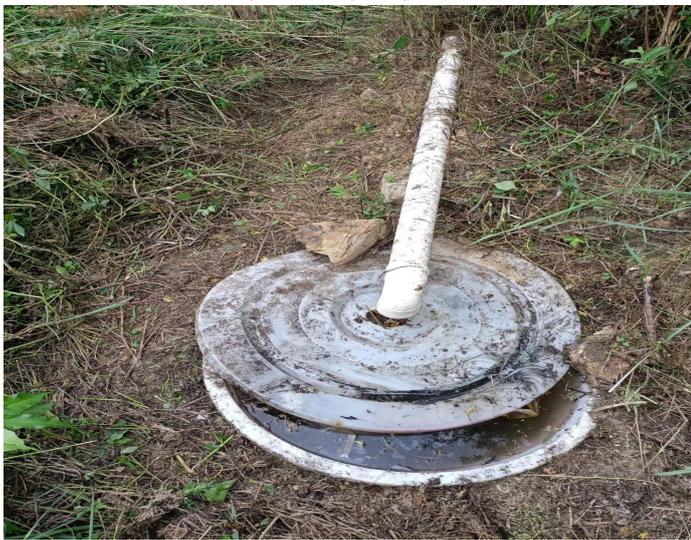
废水收集桶

项目运营期实行雨污分流，初期雨水经油水分离设施处理后会用于项目区绿化，或外排进入东侧公路雨水沟；项目运营期污水主要是厨房废水、站房打扫、清洁产生的少量污水以及卫生间污水，经化粪池收集后，于厂界西侧外农田中设置收集桶收集化粪池出水，用于厂区绿化及农田施肥。

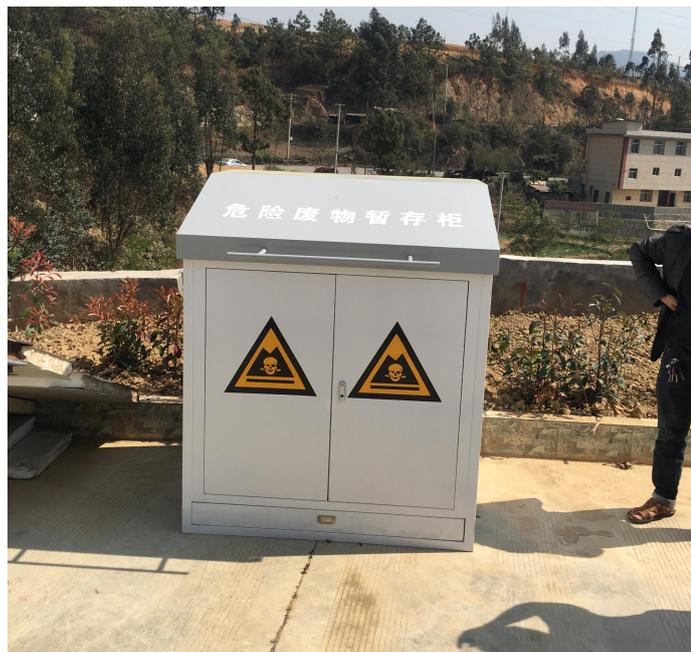
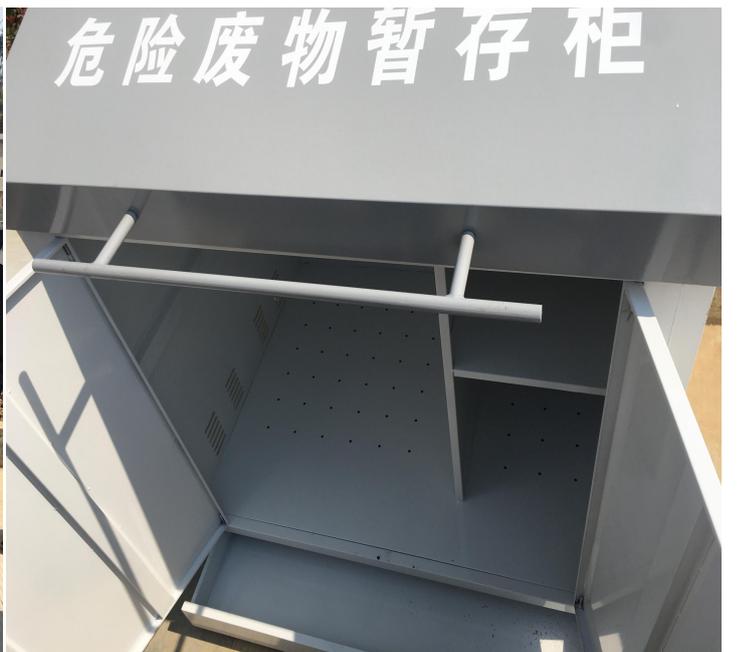
危废暂存柜

生活垃圾设垃圾桶收集后委托，由建设单位运至宝华镇垃圾收运系统，由环卫部门处置。储油罐、油水分离设施清洗过程中产生的油泥在危废暂存柜收集暂存，委托有资质的单位进行收运、处置。因项目运行时间不长，截止目前，未对油罐、油水分离池进行清理，未产生危险废物。项目暂未签署危废处置协议。

废暂存柜标识标牌不符合危险废物暂存管理相关要求，未建立危废台账，需完善。

根据 2021 年 3 月 27 日验收工作组出具的《南涧县宝华镇石丫口加油站项目竣工环境保护验收意见》，要求完善危险废物暂存柜标识标牌、设置管理台账，并建议罩棚南侧区域雨水通过设置截水沟，并在截水沟末端设置隔油池，使该区域雨水经隔油处理后排入南侧农灌沟。

我公司根据危险废物管理相关规定要求，于 2021 年 3 月 28 日、29 日，对危废暂存柜标识标牌进行了更换，并建立了危废暂存台账。对于验收意见中罩棚南侧区域雨水通过设置截水沟，并在截水沟末端设置隔油池的建议，因时间紧迫，暂无法实施，我公司承诺将尽快按照建议，完成此项内容。项目已按照验收意见进行了危废标识标牌及台账整改，满足验收意见要求。

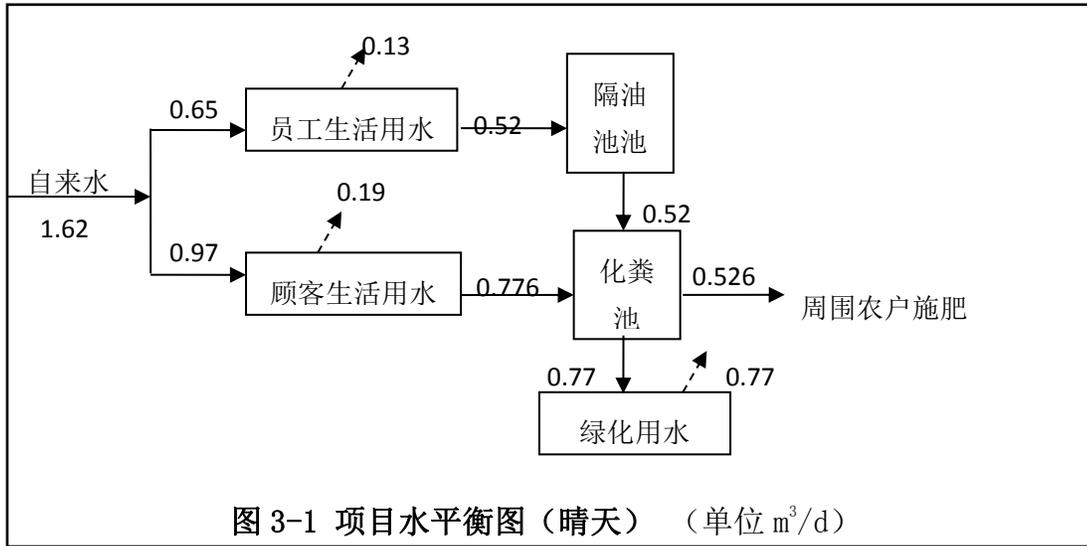
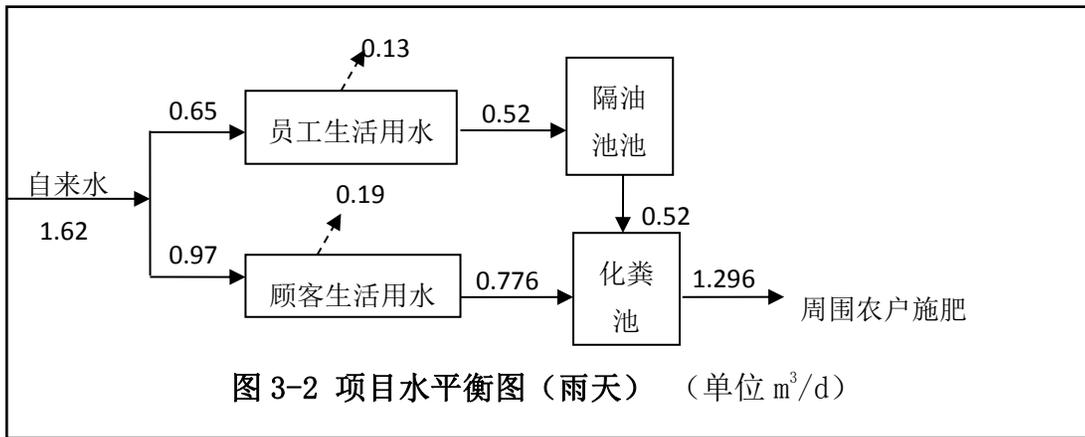
项目区实行雨污分流，雨水沟末端设置三级油水分离池，项目区雨水经处理后外排至周边雨水沟；项目区食堂设置隔油池对食堂废水进行预处理，与其他生活污水一并进入化粪池处理，处理后上清液用于项目区绿地浇灌，其余废水及污泥委托周围农户清掏后用于施肥。加油站污水产生量为 1.296m<sup>3</sup>/d（473.04m<sup>3</sup>/a）。加油站运营期水量平衡见图 3-1、3-2。

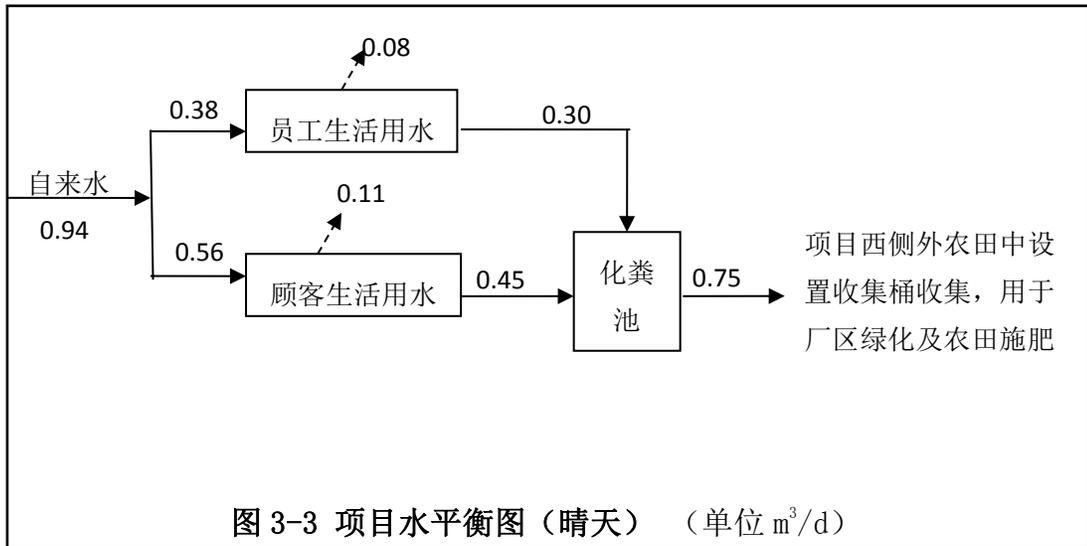
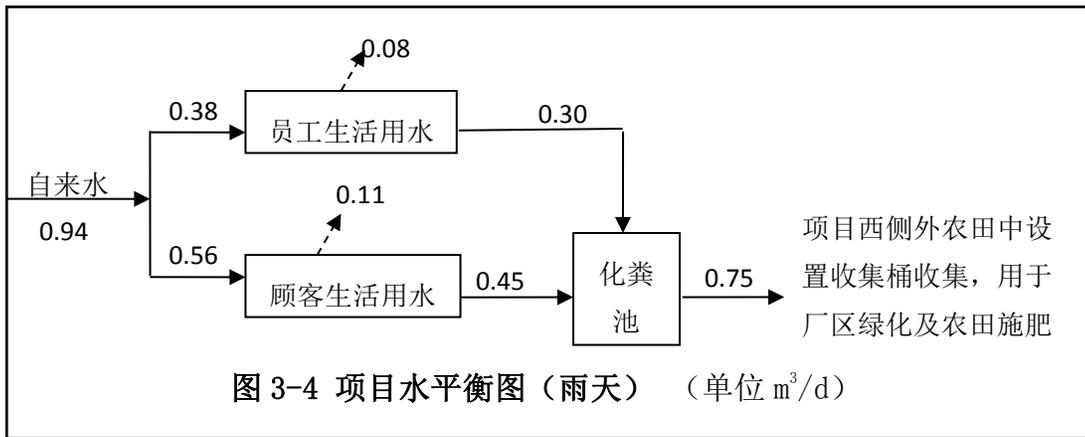
实际试运行过程中，本项目区员工 2 人。根据试运行至今加油站的燃油销售情况，项目运行近 10 个月，燃油销售量约为设计销售量的 58%，据此加油站年销售量约为设计年销售量的 58%。且根据试运行的实际情况，每天如厕的外来人员较之环评时大为减少，平均仅为约 140 人次。因此，项目实际运行过程中，用排水量均大幅减少。实际运行过程中，项目区内用、排水量平衡图见图 3-3、3-4。

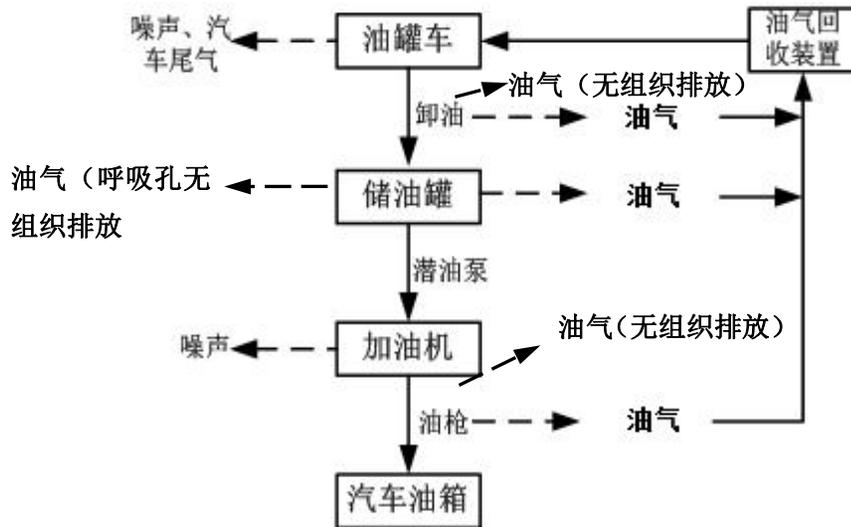
图 3-5 运营期工艺流程及排污节点图

加油站根据需求向石油公司提出申请，石油公司从油库用油罐车将油品运输到加油站，卸入油罐内。加油车辆进入加油站加油时，再用潜油泵将油品抽出、利用加油机加到加油车辆油箱内。在整个过程中，在加油站内只有在将油品加到加油车辆油箱口时油品与外界空气直接接触，其余时间油品都处于密闭的环境中。每个加油枪设单独管线吸油，其经营工艺流程及排污节点图 3-5。

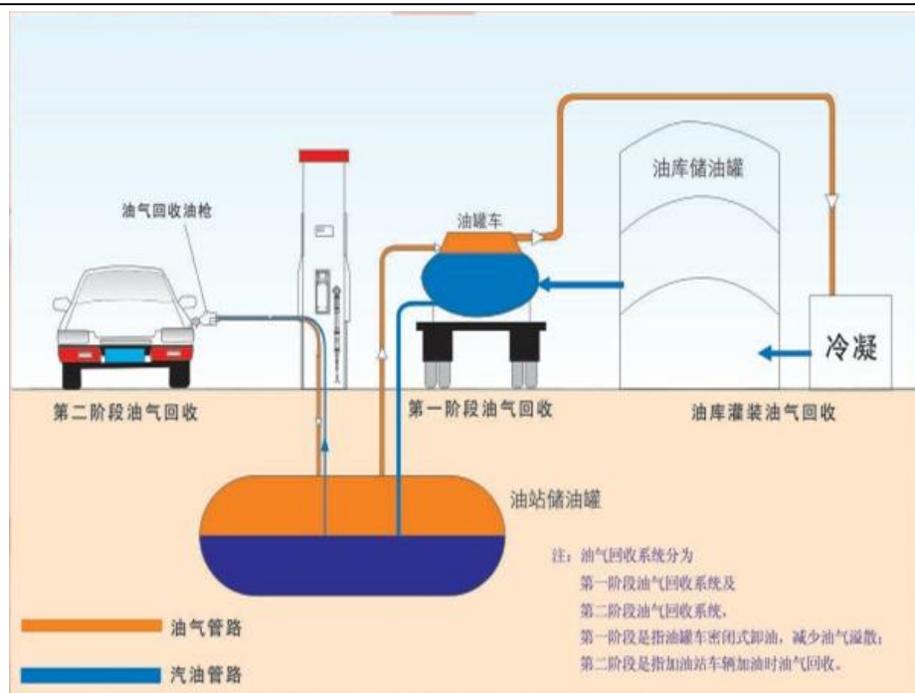
图 3-6 油气回收流程图

本项目油气回收系统由卸油油气回收系统（即一次油气回收）和加油油气回收系统（即二次油气回收）。该系统的作用是通过相关油气回收工艺，将加油站在卸油、储油和加油过程中产生的油气进行密闭收集、储存和回收处理，抑制油气无控逸散挥发，达到保护环境及顾客、员工身体健康的目的。

A) 一次油气回收阶段（即卸油油气回收系统）：一次油气回收阶段是通过压力平衡原理，将在卸油过程中挥发的油气收集到油罐车内的过程。该阶段油气回收实现过程：在油罐车卸油过程中，储油车内压力减小，地下储罐内压力增加，地下储罐与油罐车内的压力差，使卸油过程中挥发的油气通过管线回到油罐车内；油罐车卸油完成回到油库加油时，油库储油罐中压力减小，油罐车内压力增加，油库储油罐与油罐车内的压力差，使油罐车中存储的油气通过管线进入冷凝系统，冷凝成液体油，回收回到油库储油罐，达到油气收集的目的，一次油气回收阶段结束。

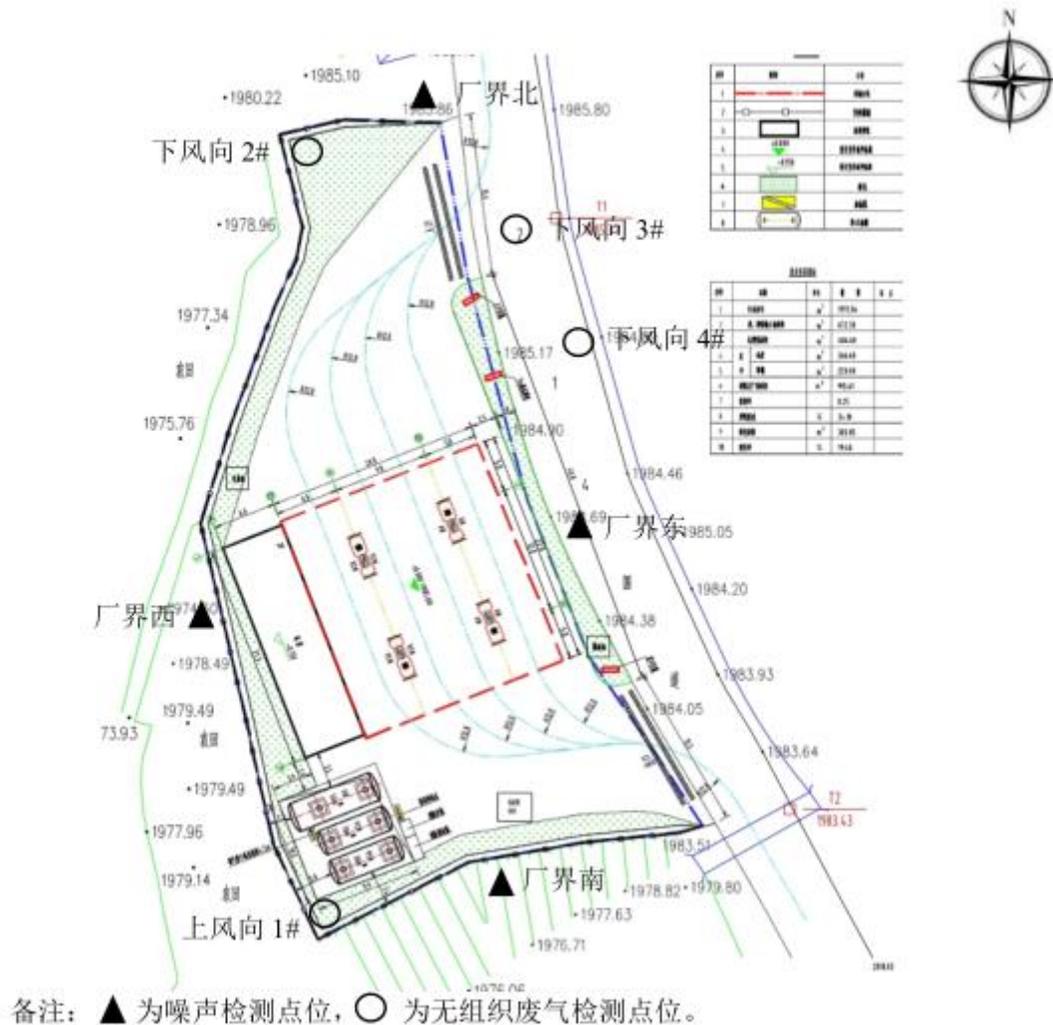
图 7-1 项目监测点位布设图

此次验收监测主要对项目区无组织废气及噪声进行了现场监测，具体监测内容见表 7-1。项目点位布设情况见图 7-1。

类型	监测点位	监测项目	监测频次
废气	上风向 1 个点位，下风向 3 个点位（总 4 个监测点位）	非甲烷总烃	连续监测 2 天， 每天采样 3 次
噪声	场区边界东、南、西、北（4 个测点）	厂界环境噪声	连续监测 2 天， 每天昼、夜各监测 1 次

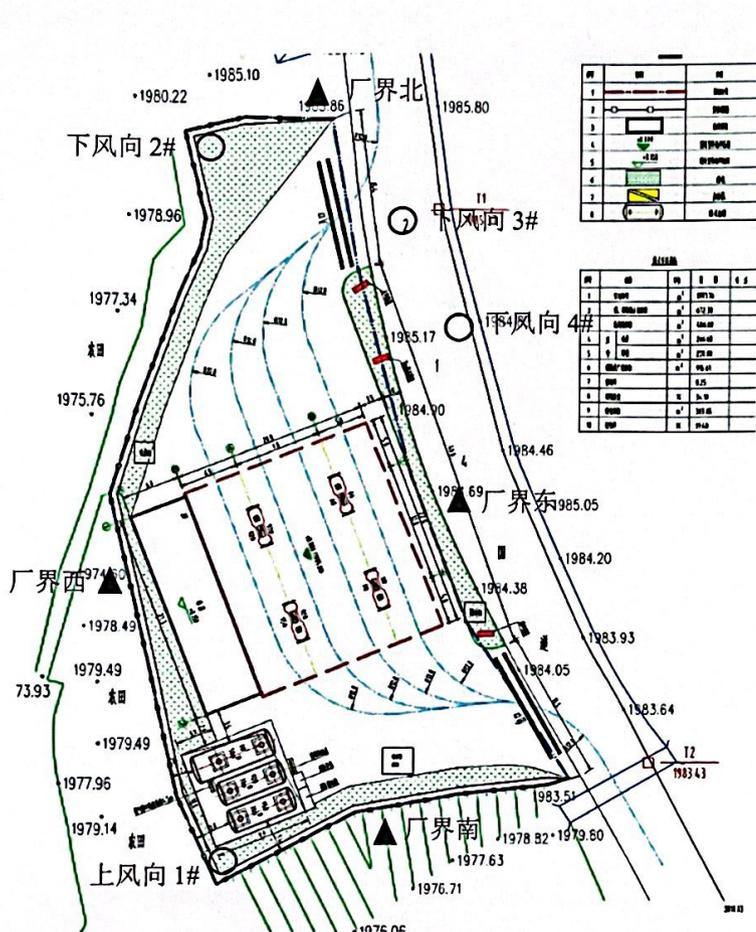
附图：检测点位示意图

备注：▲为噪声检测点位，○为无组织废气检测点位。

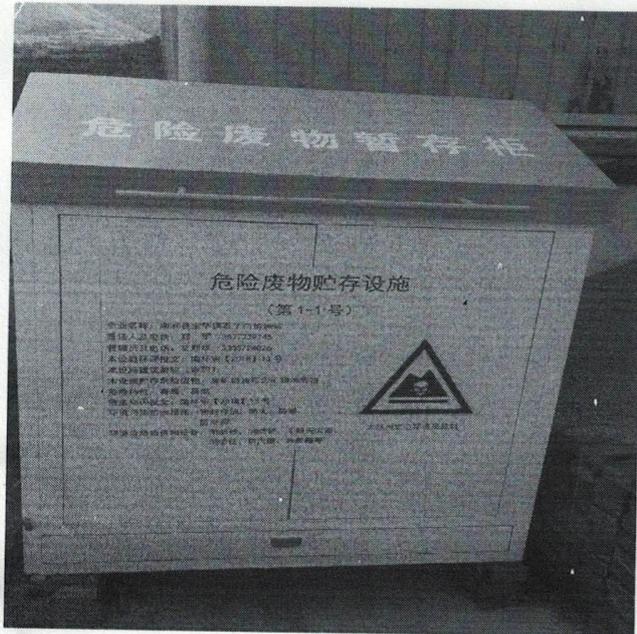
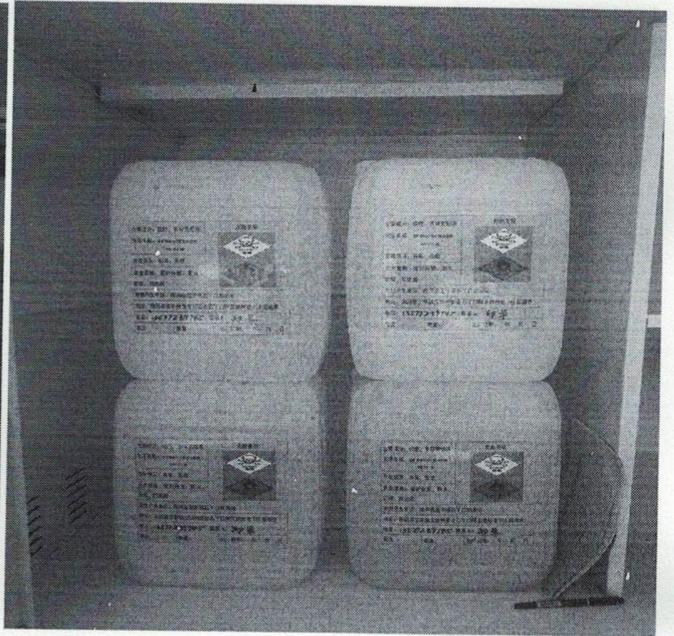
危废暂存柜标识标牌整改后照片
