剑川县大干场水库扩建工程 竣工环境保护验收调查报告

编制单位：大理厚德环境科技咨询有限公司

2022年08月

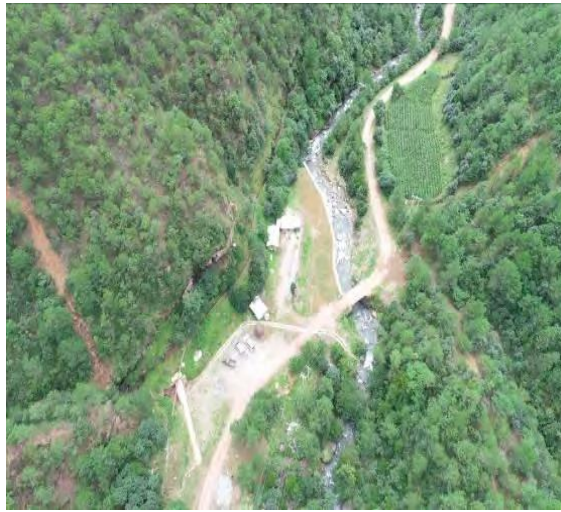
项目实际启用 14 个弃渣场，引水区 2 个（启用了引 1 号和引 4 号弃渣场，未启用引 2 号和引 3 号弃渣场），枢纽区 1 个，灌渠工程 11 个（启用了甸 3 号~甸 13 号弃渣场，甸 1 号和甸 2 号弃渣场未启用）。现场调查时，各渣场均要求修建了挡渣墙和截排水措施，进行了植被恢复。工程实际启用的弃渣场布置特性详见表 2-7。

引 1#弃渣场现状（引水渠道弃渣场）	引 4#弃渣场现状（引水渠道弃渣场）

据调查，工程占地利用类型都是该流域较为广泛分布类型，除占地损失外，工程施工不对该区域的土地利用造成明显的影响。施工结束后建设方已对弃渣场、料场等临时占地按要求修建了挡渣墙和截排水措施；弃渣面和弃渣边坡进行了分台削坡处理，并进行植被恢复。现场调查期间，季节原因植被恢复不理想，仍需要进一步加强植被恢复措施力度，尽快使其恢复原貌。

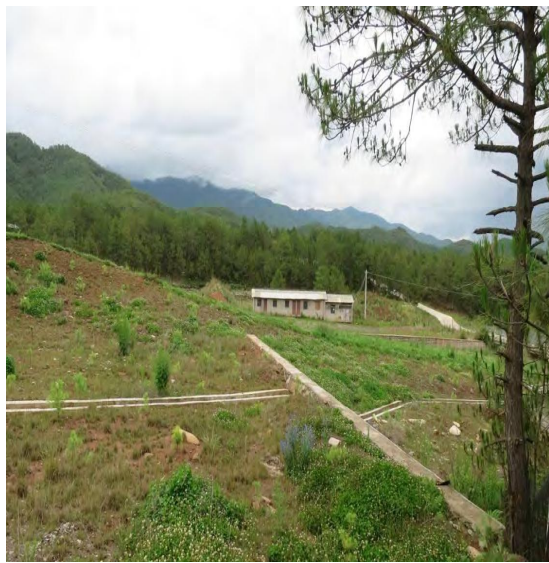
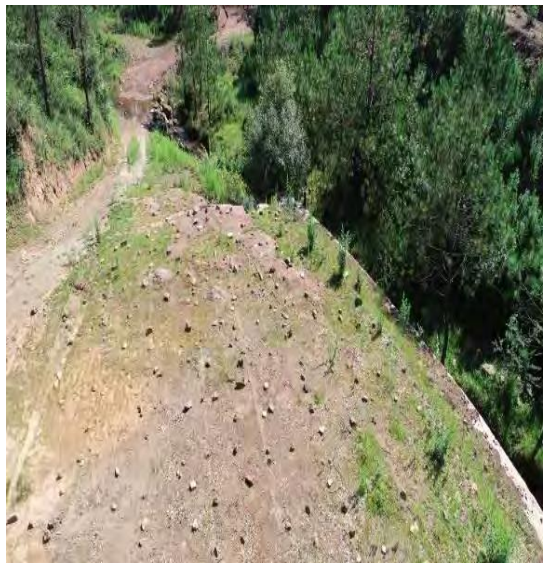
枢纽区弃渣场现状（大坝坝坡下游）	甸 3#弃渣场现状（甸南输水干渠弃渣场）

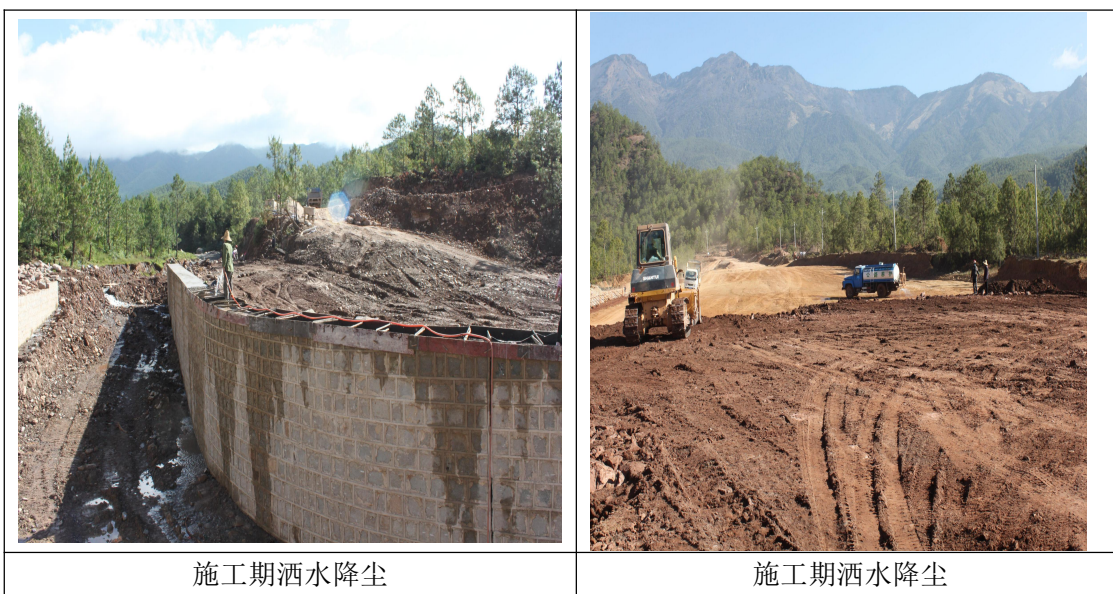
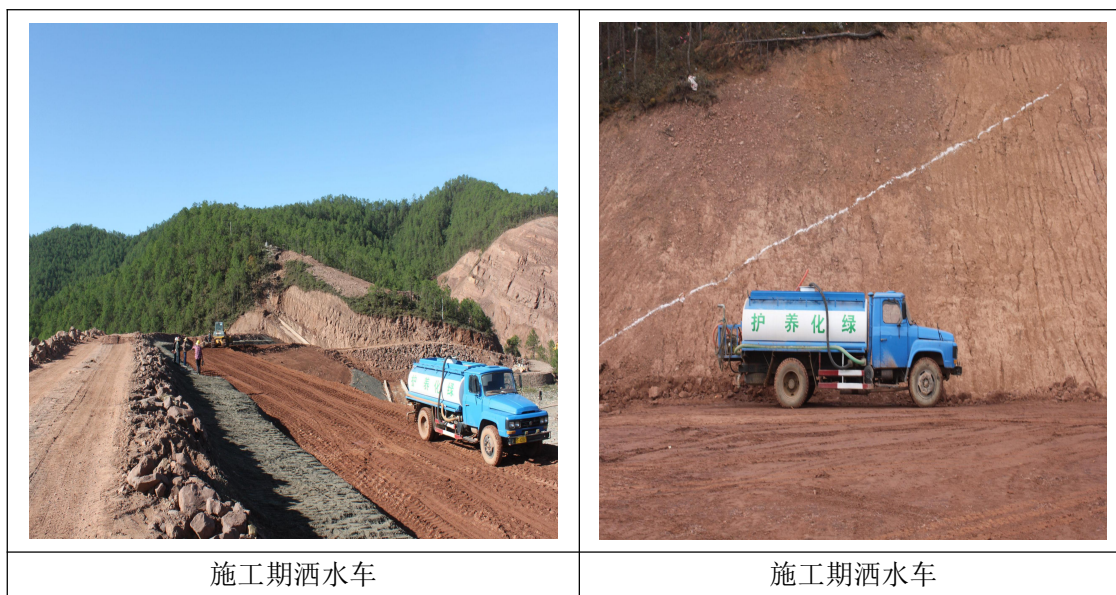
根据走访调查，项目施工期间施工单位在进场道路及渠道施工沿线敏感点设置了禁鸣和限速标志，施工中合理安排施工时间并管制了爆破施工时间以用来减轻项目施工对周围环境敏感点的影响；施工现场采取了洒水降尘、对运输车辆、物料堆场进行遮盖等措施以用来减轻扬尘污染。施工期生活污水、生产废水经收集处理后回用于施工工序不外排；施工期各类固体废物均得到合理处置；临时占地植被恢复良好。总体而言，施工期环境影响已随施工结束而消失，现场无施工遗留痕迹，未对周围环境造成较大影响。针对施工期采取的环境保护措施，建设单位编制了施工期环境监理报告，详见附件。
