## 现场照片

宾川县县城至力角集镇供水一体化工程项目验收监测报告表

# 宾川县县城至力角集镇供水一体化工程

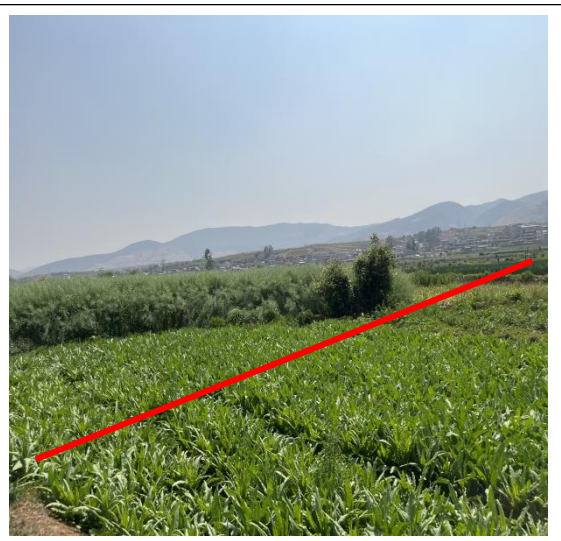
输水管线生态恢复

1、项目管线施工中，会对施工区域及周边生态环境造成暂时的影响，项目已落实生态恢复工作，管线沿线施工区域对破会的植物进行复植。现阶段施工管线区域生态恢复良好。
