鹤庆县富恒铝业有限公司铝型材标准化厂房  
及配套附属设施建设项目

# 水土保持方案报告书

建设单位：鹤庆县富恒铝业有限公司

编制单位：大理厚德环境科技咨询有限公司

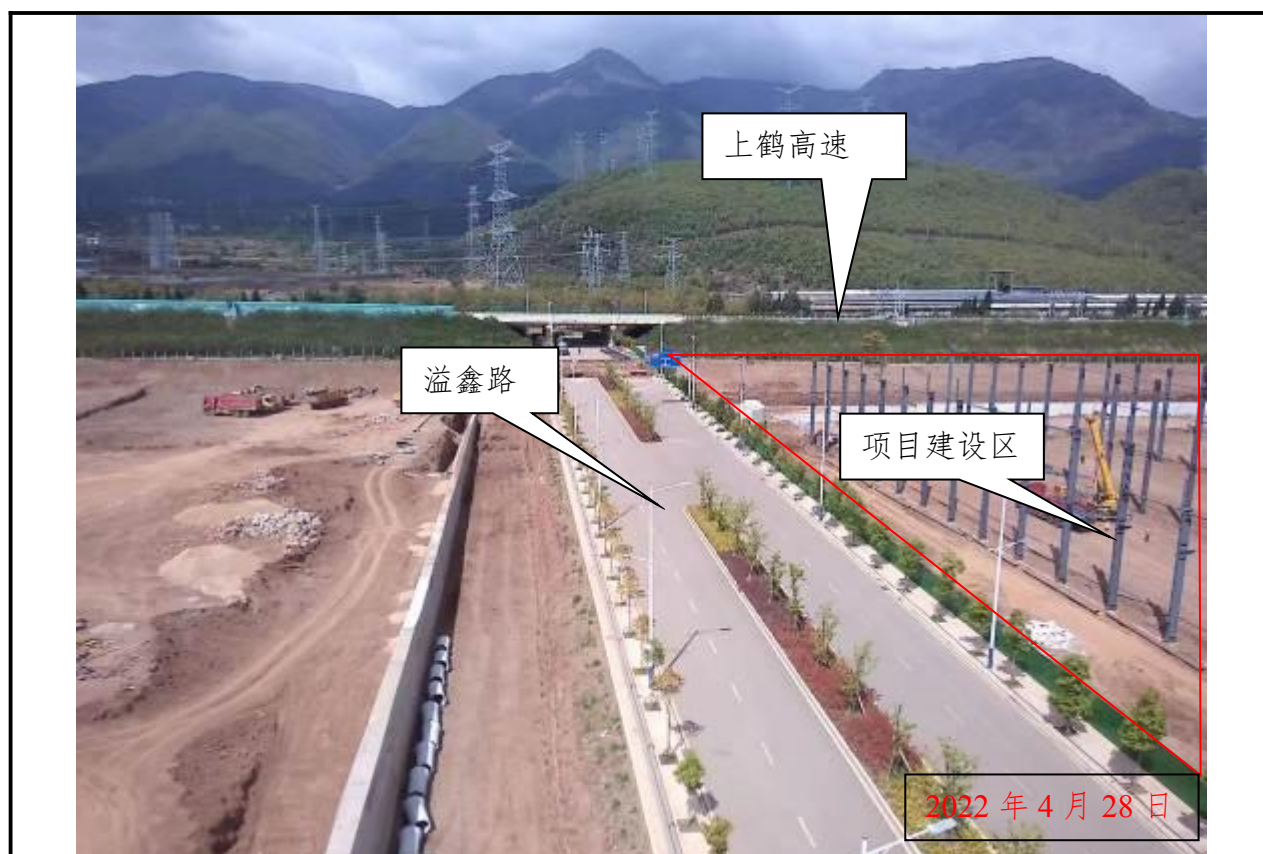
项目建设区南侧及西侧现状

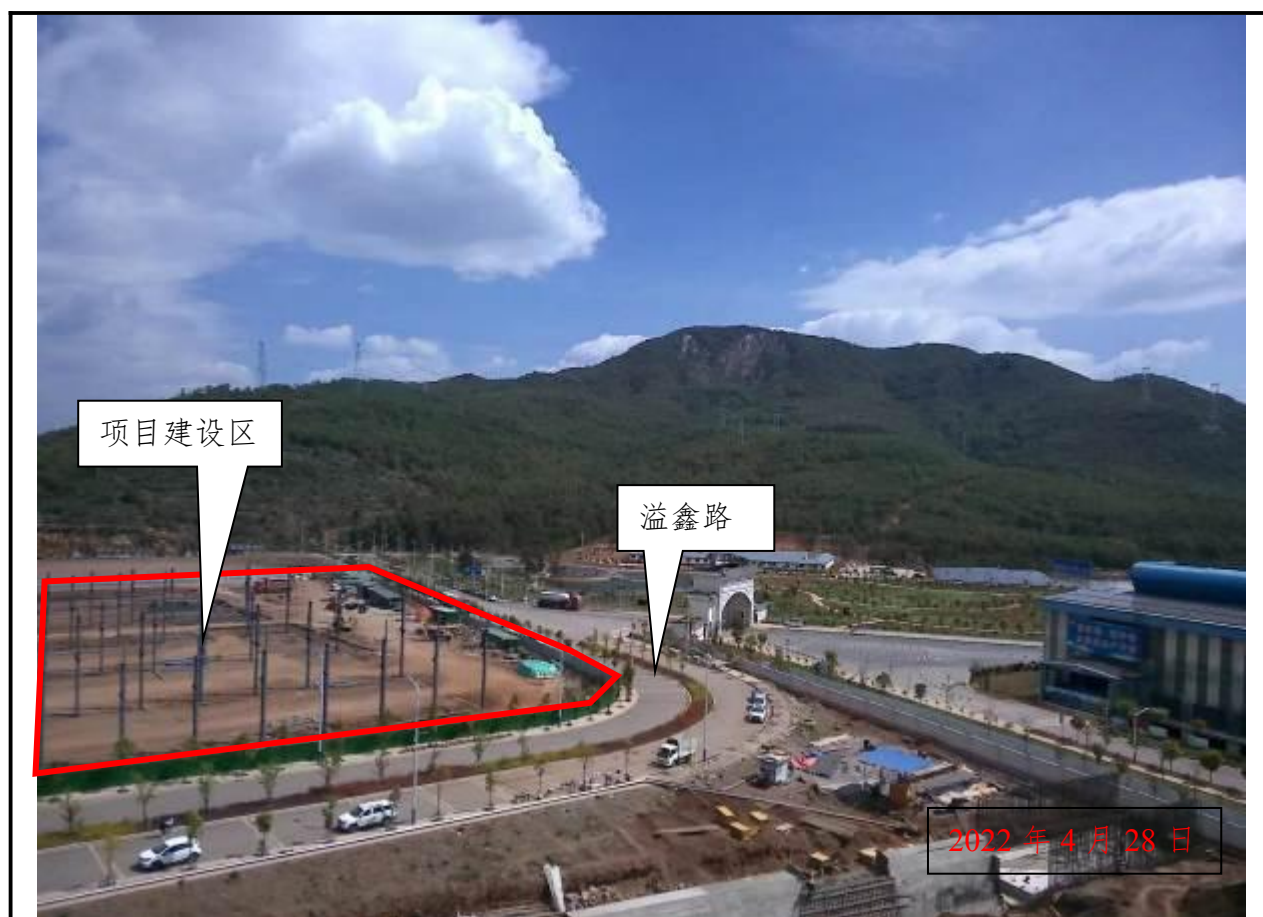
项目建设区东侧现状

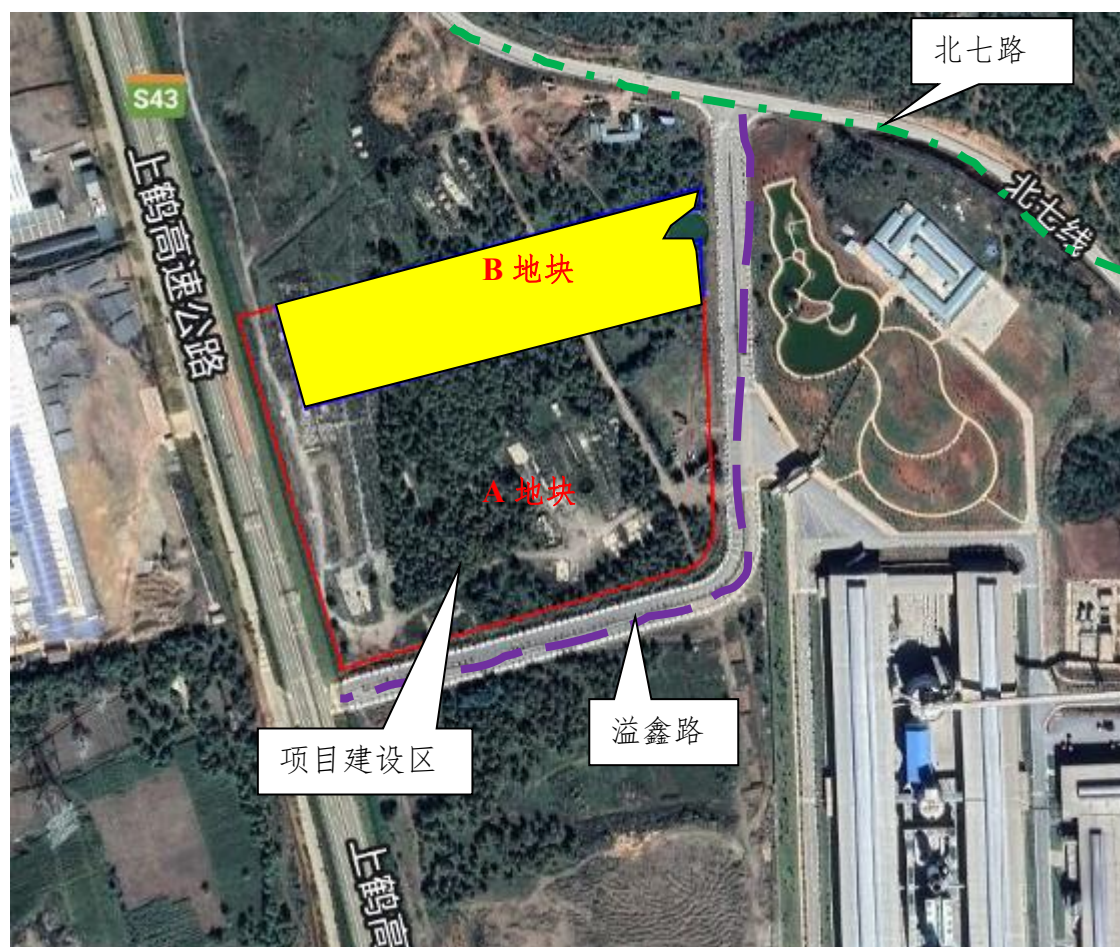
图 2-2 项目建设区及周边现状图

本项目位于鹤庆兴鹤工业园区西邑组团，项目建设区中心地理坐标东经  $100^{\circ} 10' 46.097''$ ，北纬  $26^{\circ} 16' 49.960''$ ，场地平整后地块西南高东北低呈缓坡式分布，用地较为平整，属于湖积盆地地形地貌，项目建设区最高点高程 2270.73m，最低点高程 2265.38m，最大高差约 5.35m，用地坡度整体较为平缓。本项目于 2022 年 4 月开工建设，计划于 2022 年 12 月建设完工。项目建设区东侧及南侧紧邻溢鑫路，西侧紧邻上鹤高速，北侧紧邻云南银铝铝业有限公司年产 3 万吨铝棒生产加工项目开发地块，北侧距离北七路约 260m，工程建设期间通过溢鑫路及北七路作为主要的对外交通运输道路，交通便利无需新修施工便道。

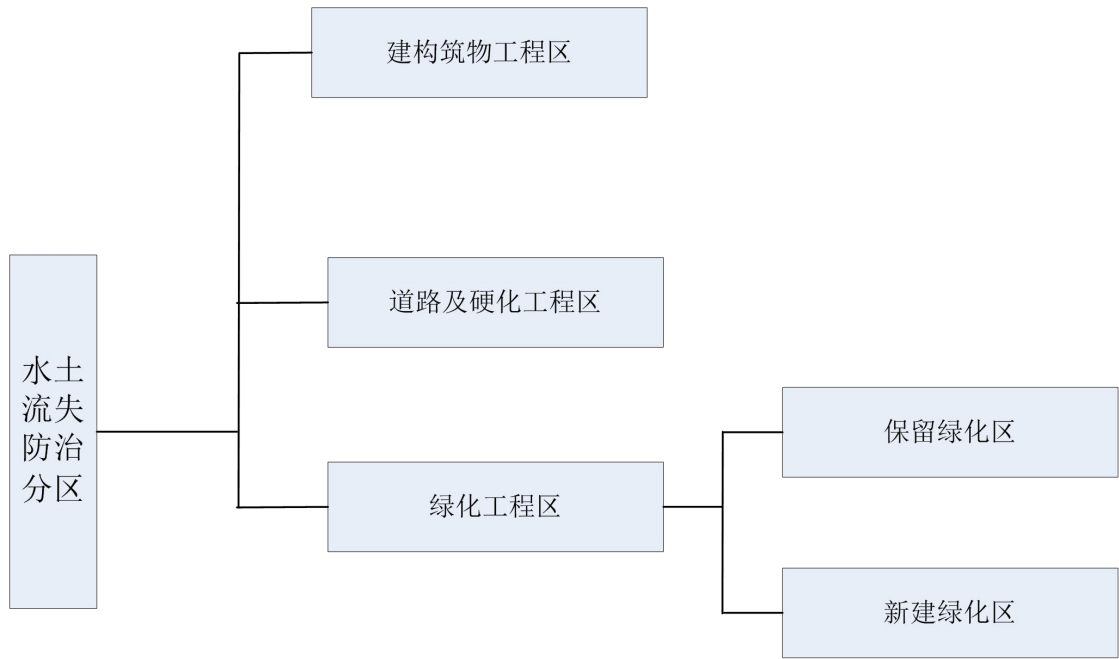
图 5-1 水土流失防治分区框图

根据工程布局、施工扰动特点、建设时序、地貌特征、自然属性、水土流失影响等，同时结合不同施工场地的水土流失特征、土地整治后的发展利用方向、水土流失防治重点及建设时段等因素，将本项目分为建构筑物工程区、道路及硬化工程区、绿化工程区(保留绿化区、新建绿化区)。具体分区详见图 5-1。
